DUBROVNIK

konzervatorski
izvještaji i
aproksimativni
troškovnici

- IZVJEŠTAJ O UVIĐAJU IZGORJELIH ZGRADA
- IZVJEŠTAJ O REZULTATIMA PRELIMINARNIH KONZERVATORSKO-RESTAURATORSKIH ISTRAŽIVANJA NA ZGRADI U ULICI OD SIGURATE BR. 1.
- IZVJEŠTAJ O UVIĐAJU CRKVICE SIGURATE I SINAGOGE
- APROKSIMATIVNI TROŠKOVNICI ZA KONZERVATORSKO-RESTAURATORSKE RADOVE

IZVJEŠTAJ SA SLUŽBENOG PUTOVANJA U DUBROVNIK

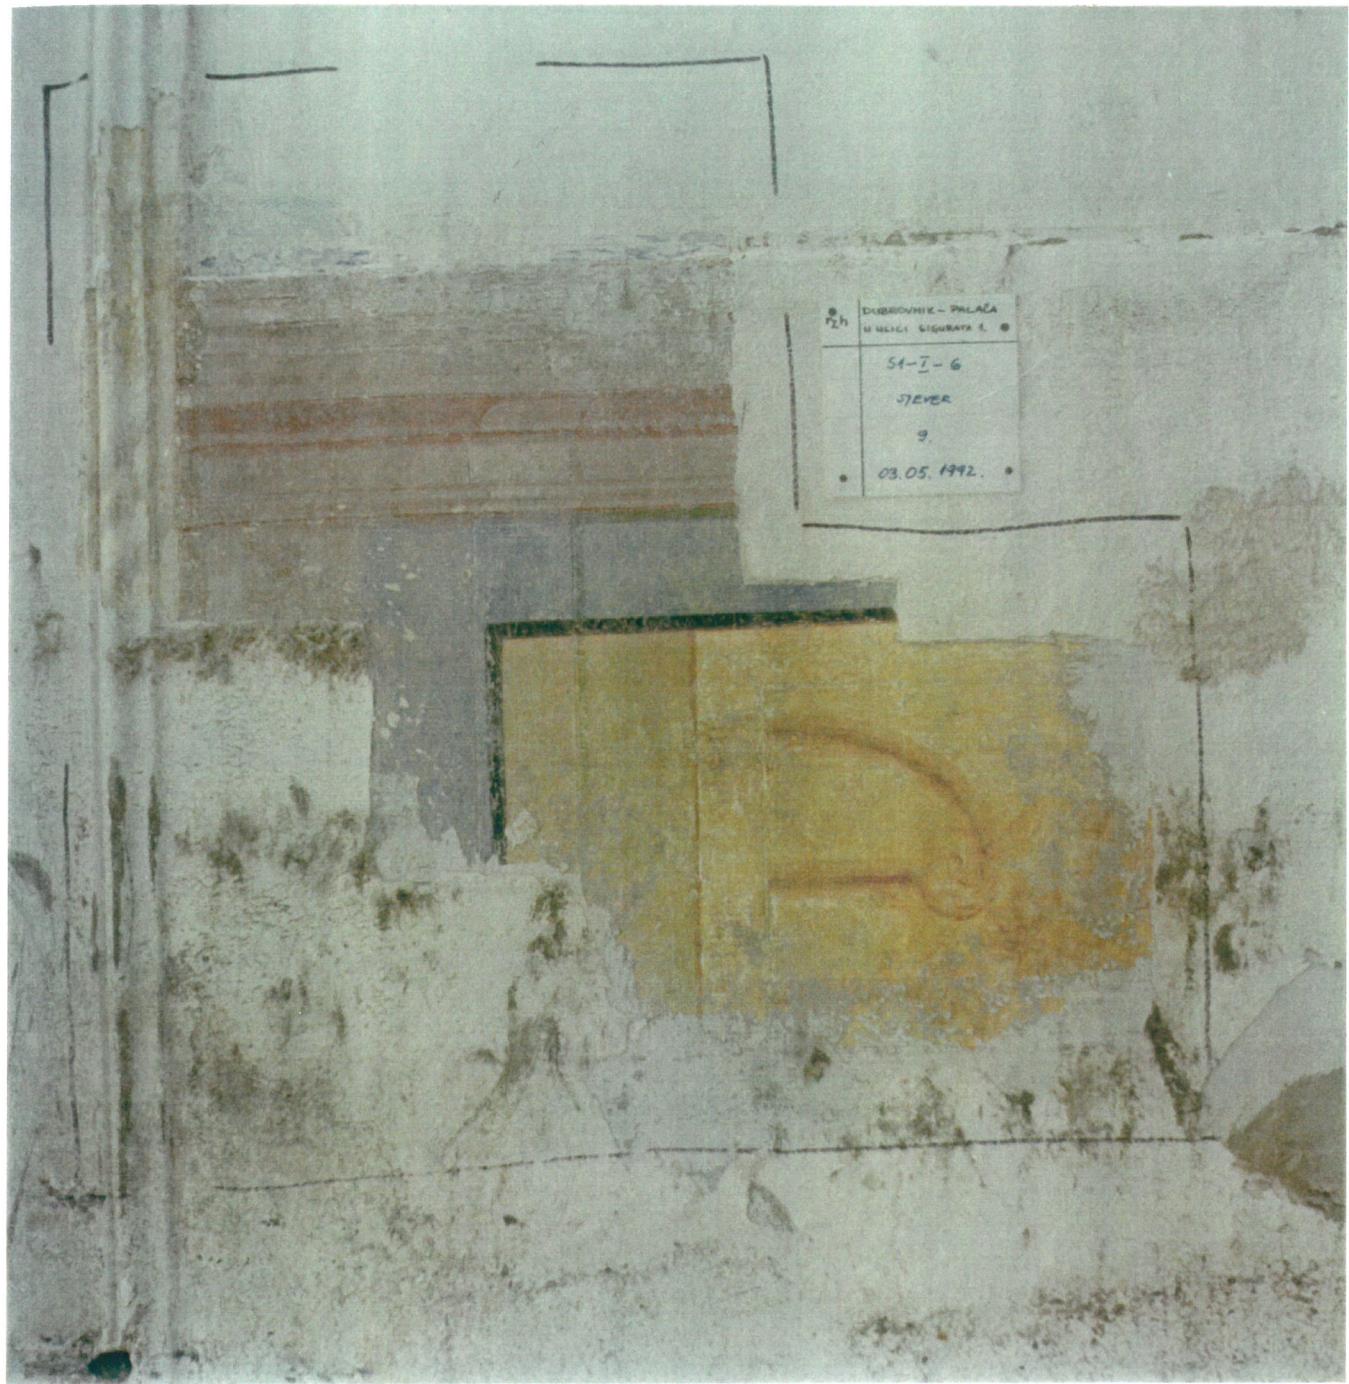
4. Zgrada u ulici Od Sigurate br. 1. - Oslik na parapetu u jugozapadnoj prostoriji na prвоме кату (Sl-I-6)
5. Zgrada u ulici Od Sigurate br. 1. - Oslik na parapetu u jugoistočnoj prostoriji na prвоме кату (Sl-I-1)

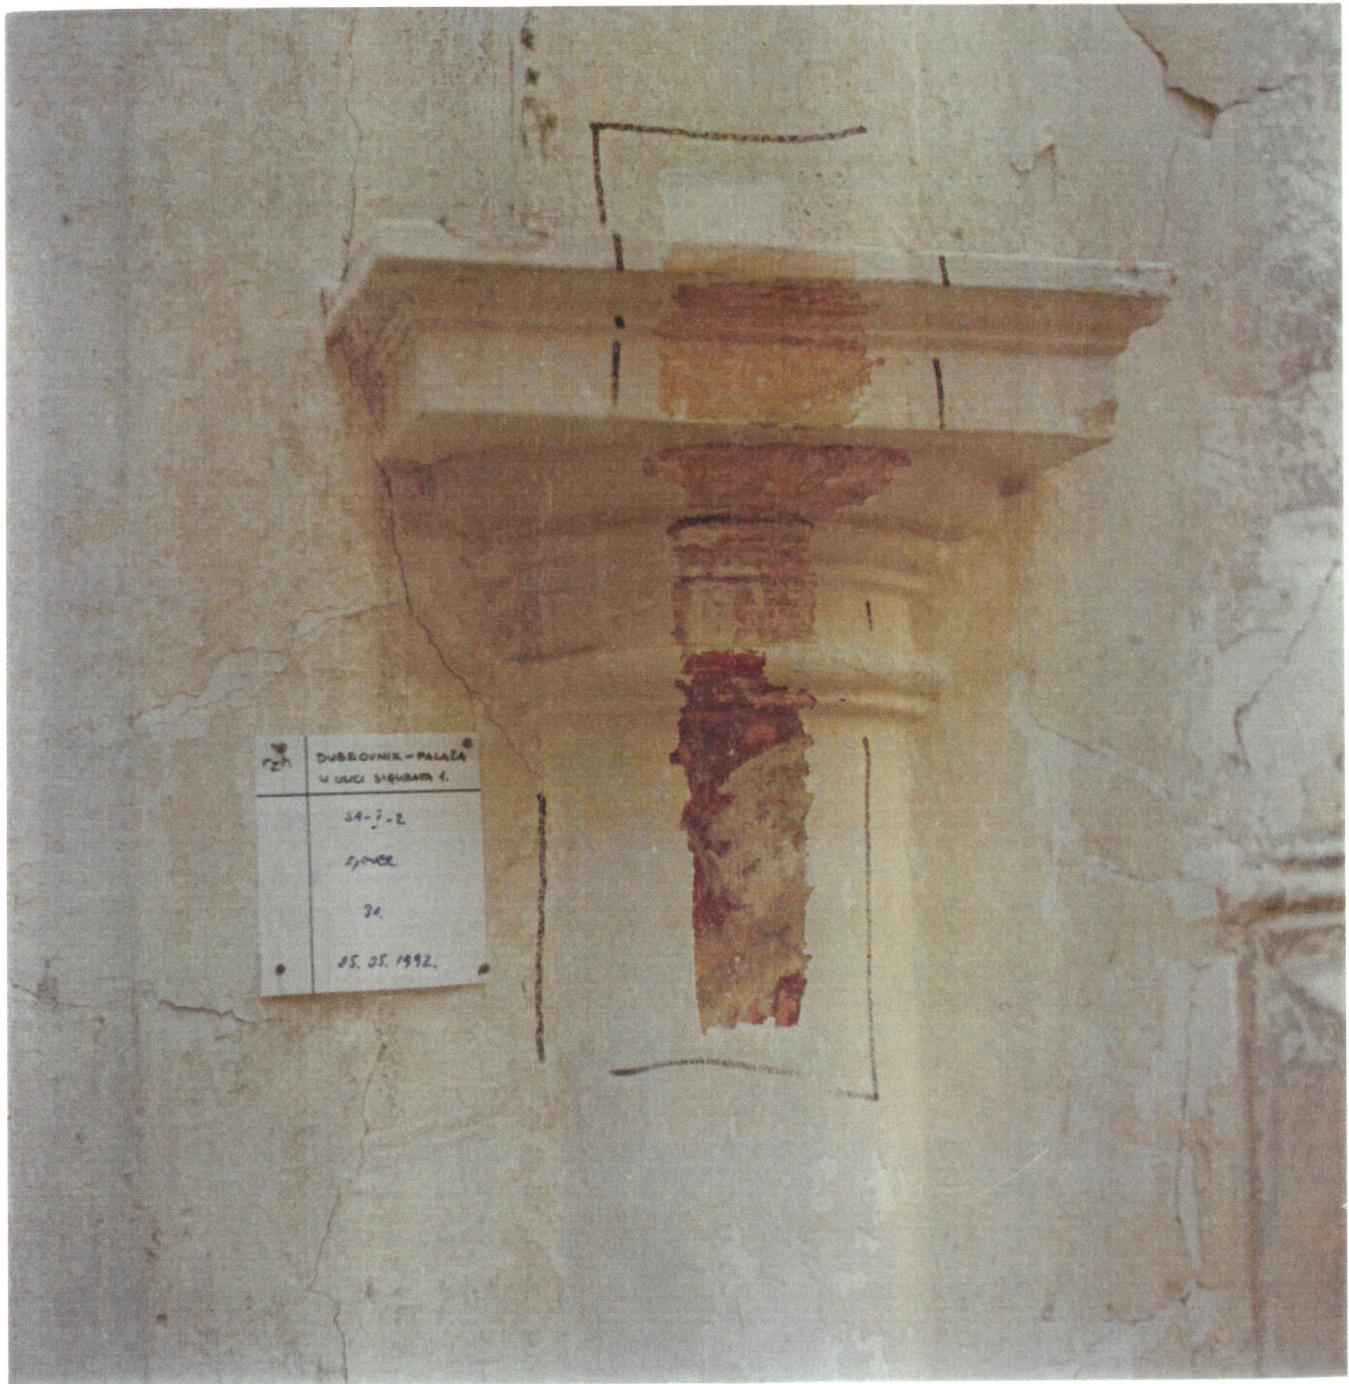
Samo opremanje zgrade posebno karakteriziraju: profilacija, izvedena u žbuci i potom mramorizirana (vratne i prozorske niše, stupovi u stubišnom prostoru, sl. 6), obojena (Sl-I-4) ili posrebrena (Sl-I-5), i brojni, dosad otkriveni oslici (Sl-I-1, Sl-I-4, Sl-I-5 i Sl-I-6). Profilacijama izvedenima u žbuci napravljeni su vijenci pod svodovima, medaljoni na zidovima i svodovima (o svodovima sudimo na osnovi fotografije salona, Sl-I-5, kao i sačuvanog svoda u sjeverozapadnoj prostoriji, Sl-I-4), obrubi vratnih i prozorskih niša, uklade na zidovima. Oslici su izvedeni ne samo unutar profilacijom obrubljenih medaljona (Sl-I-5) već napose u parapetnoj zoni zidova (Sl-I-1, Sl-I-4, Sl-I-5 i Sl-I-6), sl. 2, 3 i 4. Također je zanim-

6. Zgrada u ulici Od Sigurate br. 1. - Kapitel na sjevernome zidu stubišnoga prostora na prвоме кату (Sl-I-2)
7. Zgrada u ulici Od Sigurate br. 1. - Profilacije na južnome zidu salona na prвоме кату (Sl-I-5)

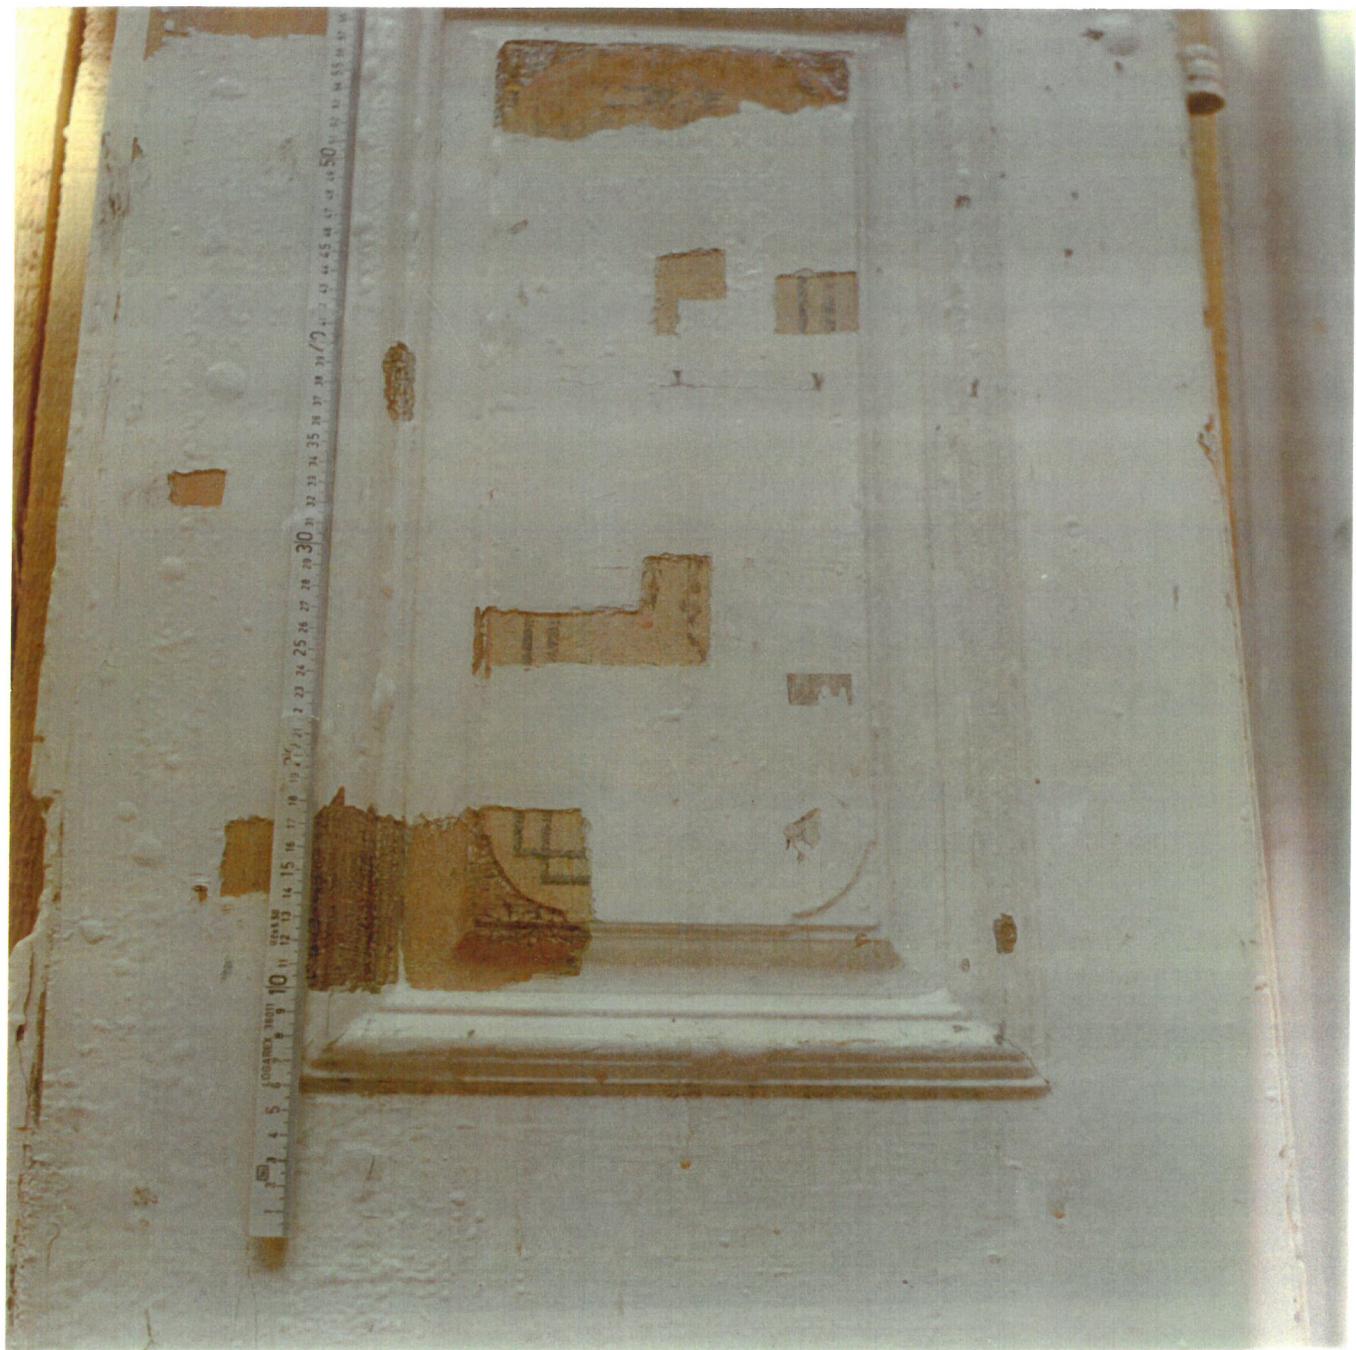
8. Zgrada u ulici Od Sigurate br. 1. - Sonde na vratima
9. Zgrada u ulici Od Sigurate br. 1. - Pod u jugoistočnoj prostoriji na prвоме кату (Sl-I-1)
10. Zgrada u ulici Od Sigurate br. 1. - Kameno pilo na zapadnome zidu u zoni drugoga kata (Sl-II-5)

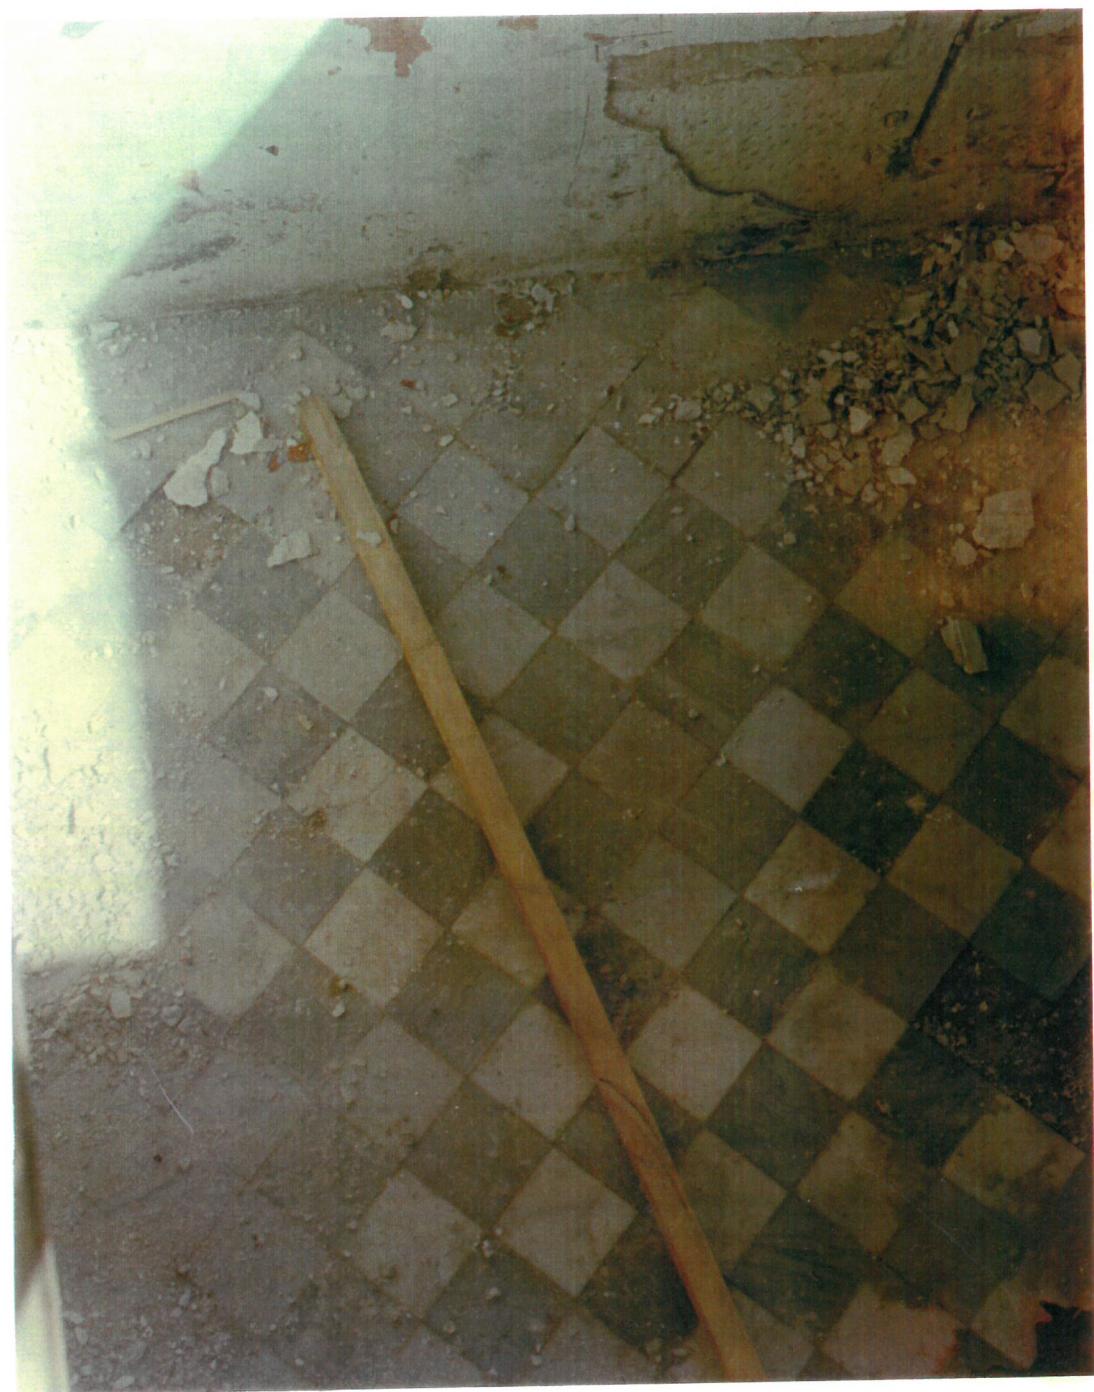
Pod je u svakoj pojedinoj prostoriji u znatnoj mjeri uleknut zato jer na drvenoj konstrukciji leži velika težina. Na daščanoj oplati je sloj sitnog šljunka, a na njemu sloj vapnenе žbuke u koji su uložene ploče. Debljina svih triju slojeva zajedno (kamen, žbuka i šljunak), namjestu gdje smo mogli izmjeriti, iznosi 7 cm.

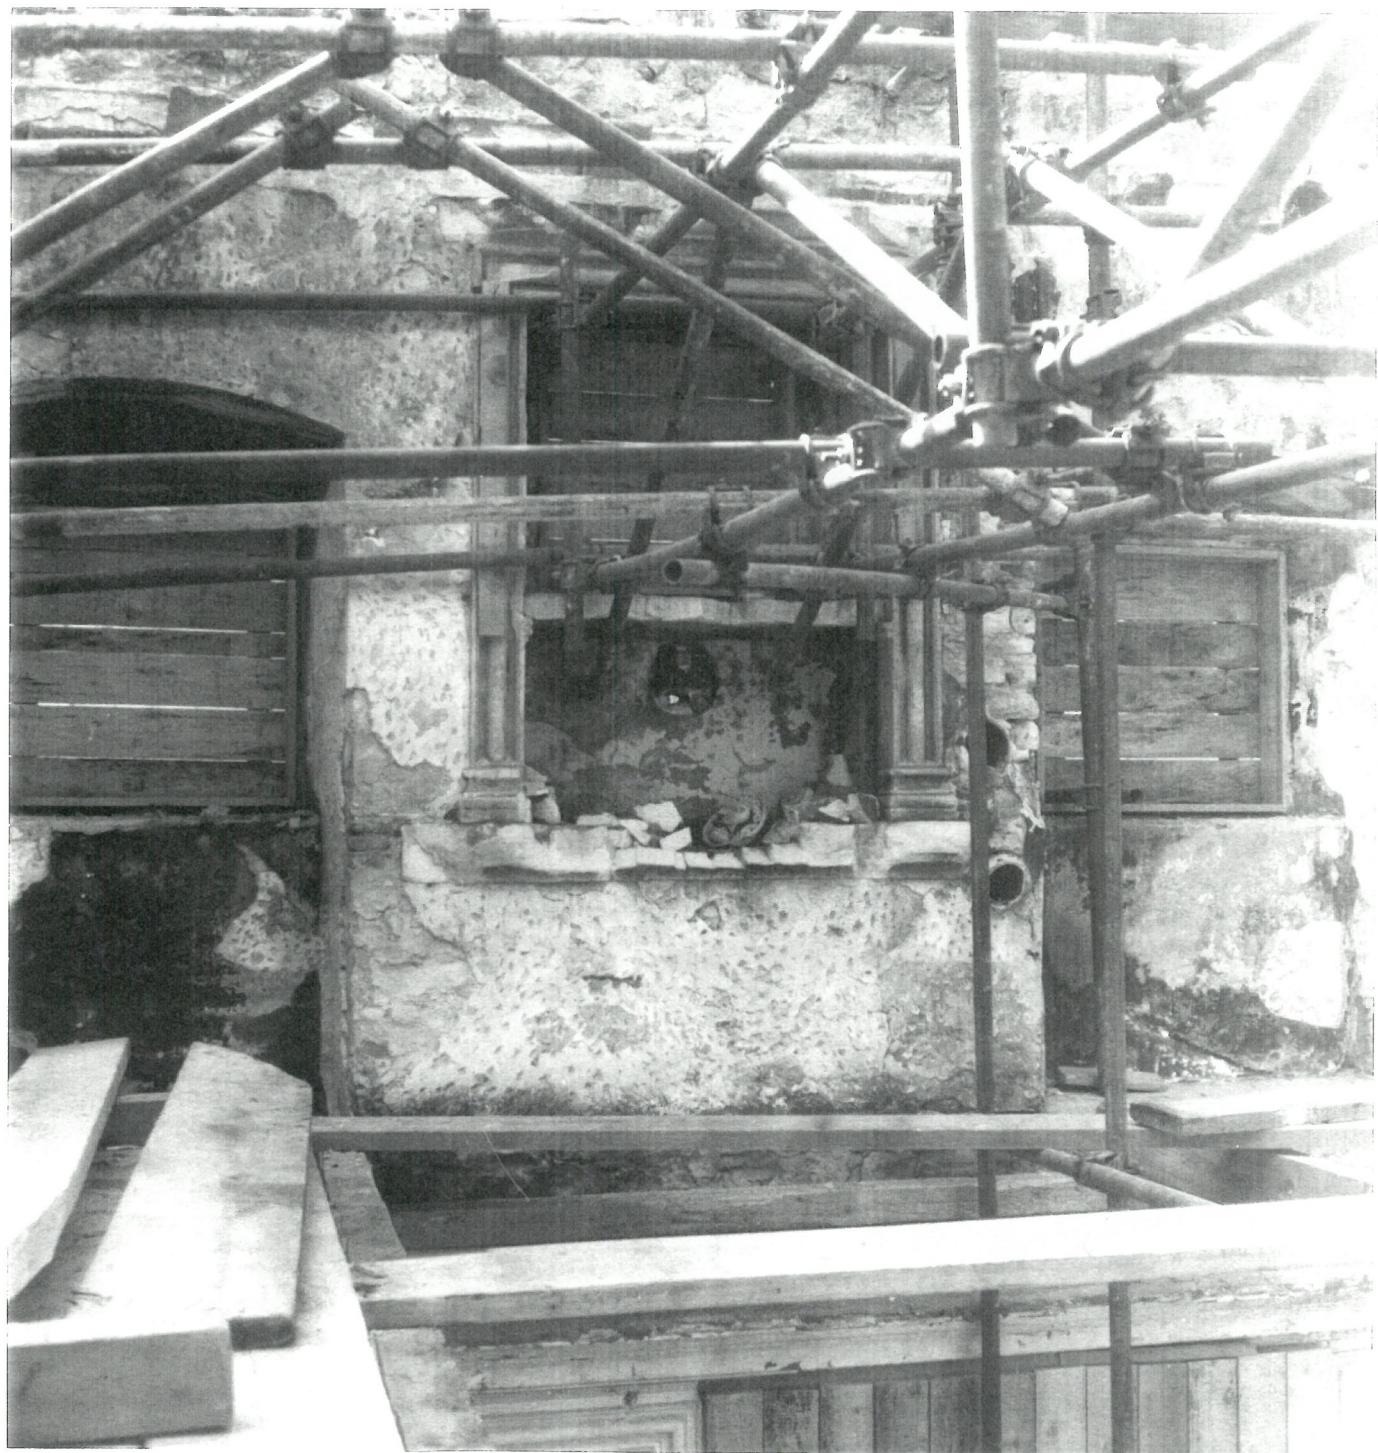
I u zapadnoj su zgradi nađeni manji fragmenti oslika. Ti ostaci nađeni su na zapadnome zidu drugoga kata neposredno ispod oštećena kamenog pila, sl. 10 (Sl-II-5). Riječ je o crno bojenom soklu. U drugom sloju zadržan je crno bojeni sokl, ali je, iznad sokla, umjesto bijelom, zid obojen okerom. U prozorskoj niši južno od pila, vidljivi su manji ostaci prvoga sloja žbuke s nekoliko vepnenih naliča, od kojih su prva dva bijela, a treći je sivo obojen.

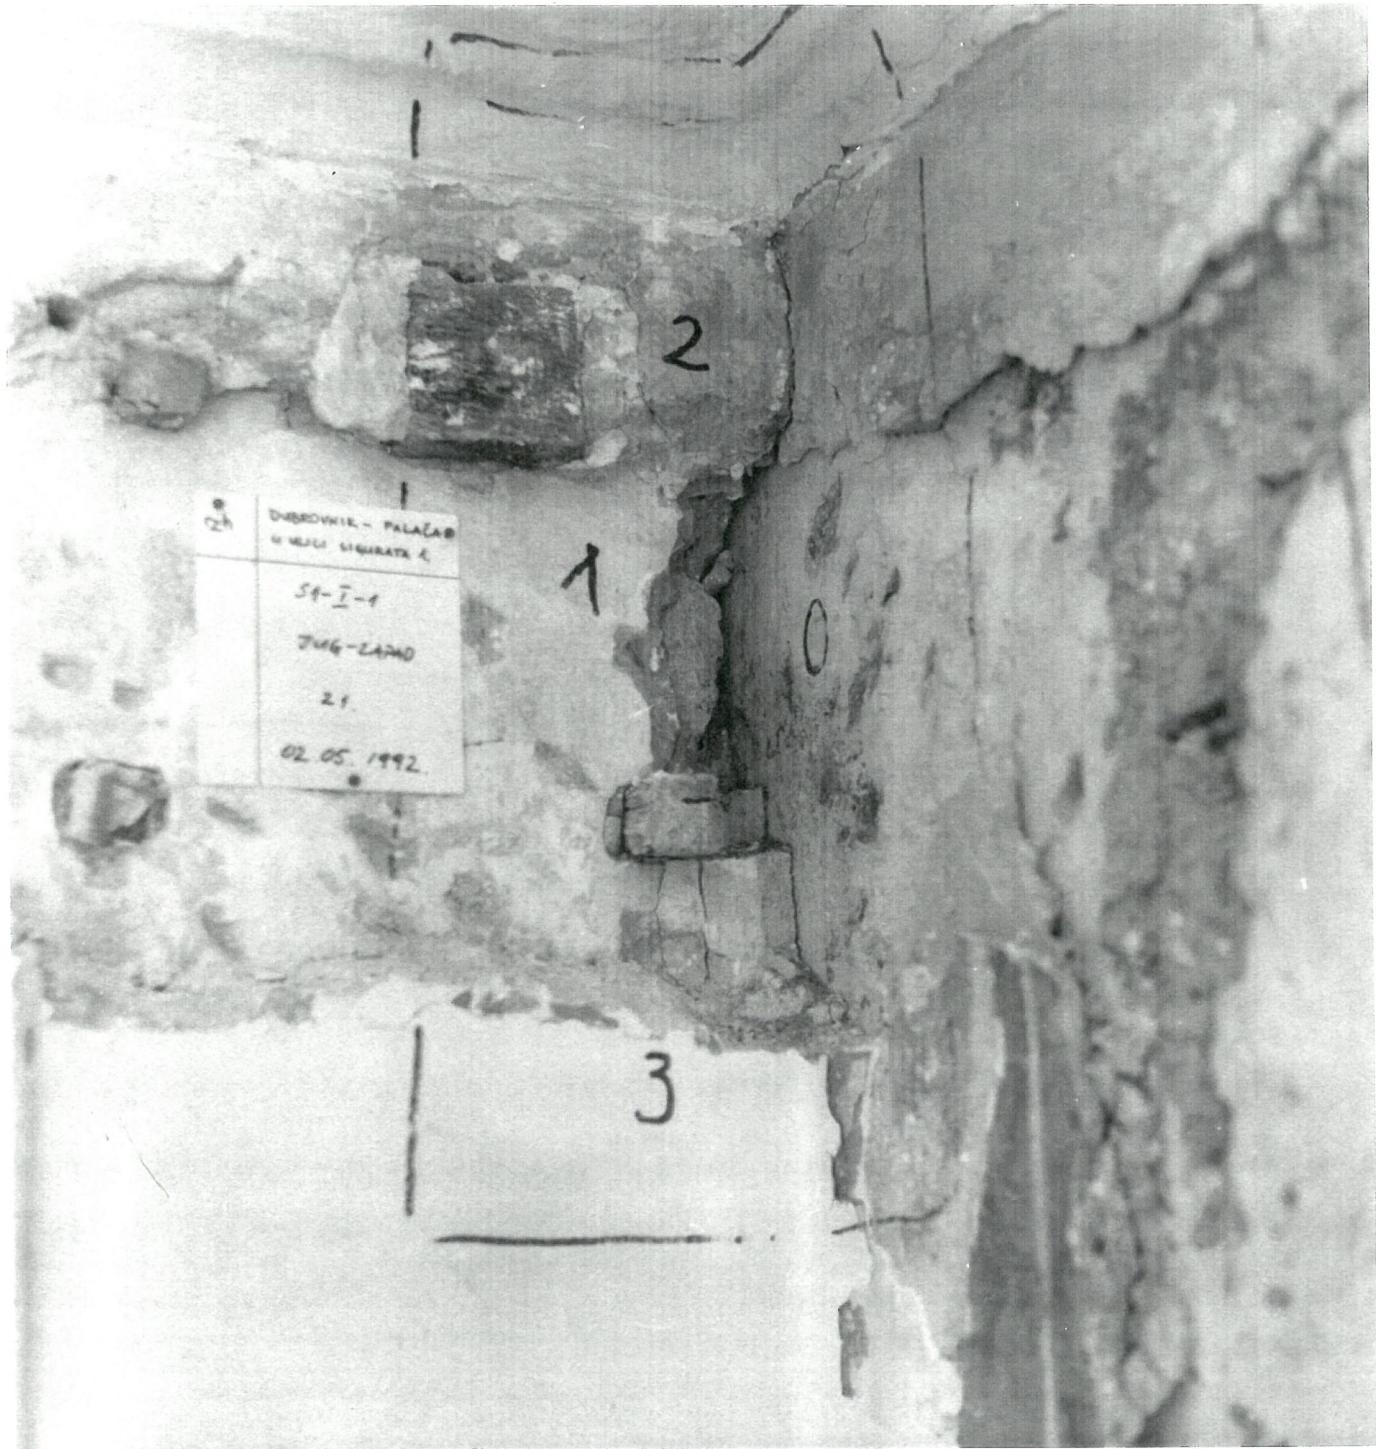
11. Zgrada u ulici Od Sigurate br. 1. - Spoj zapadnog i južnog zida u jugoistočnoj prostoriji na prвоме кату (Sl-I-1)
12. Zgrada u ulici Od Sigurate br. 1. - Pukotina u nadvoju zapadne prozorske niše u jugoistočnoj prostoriji (Sl-I-1)

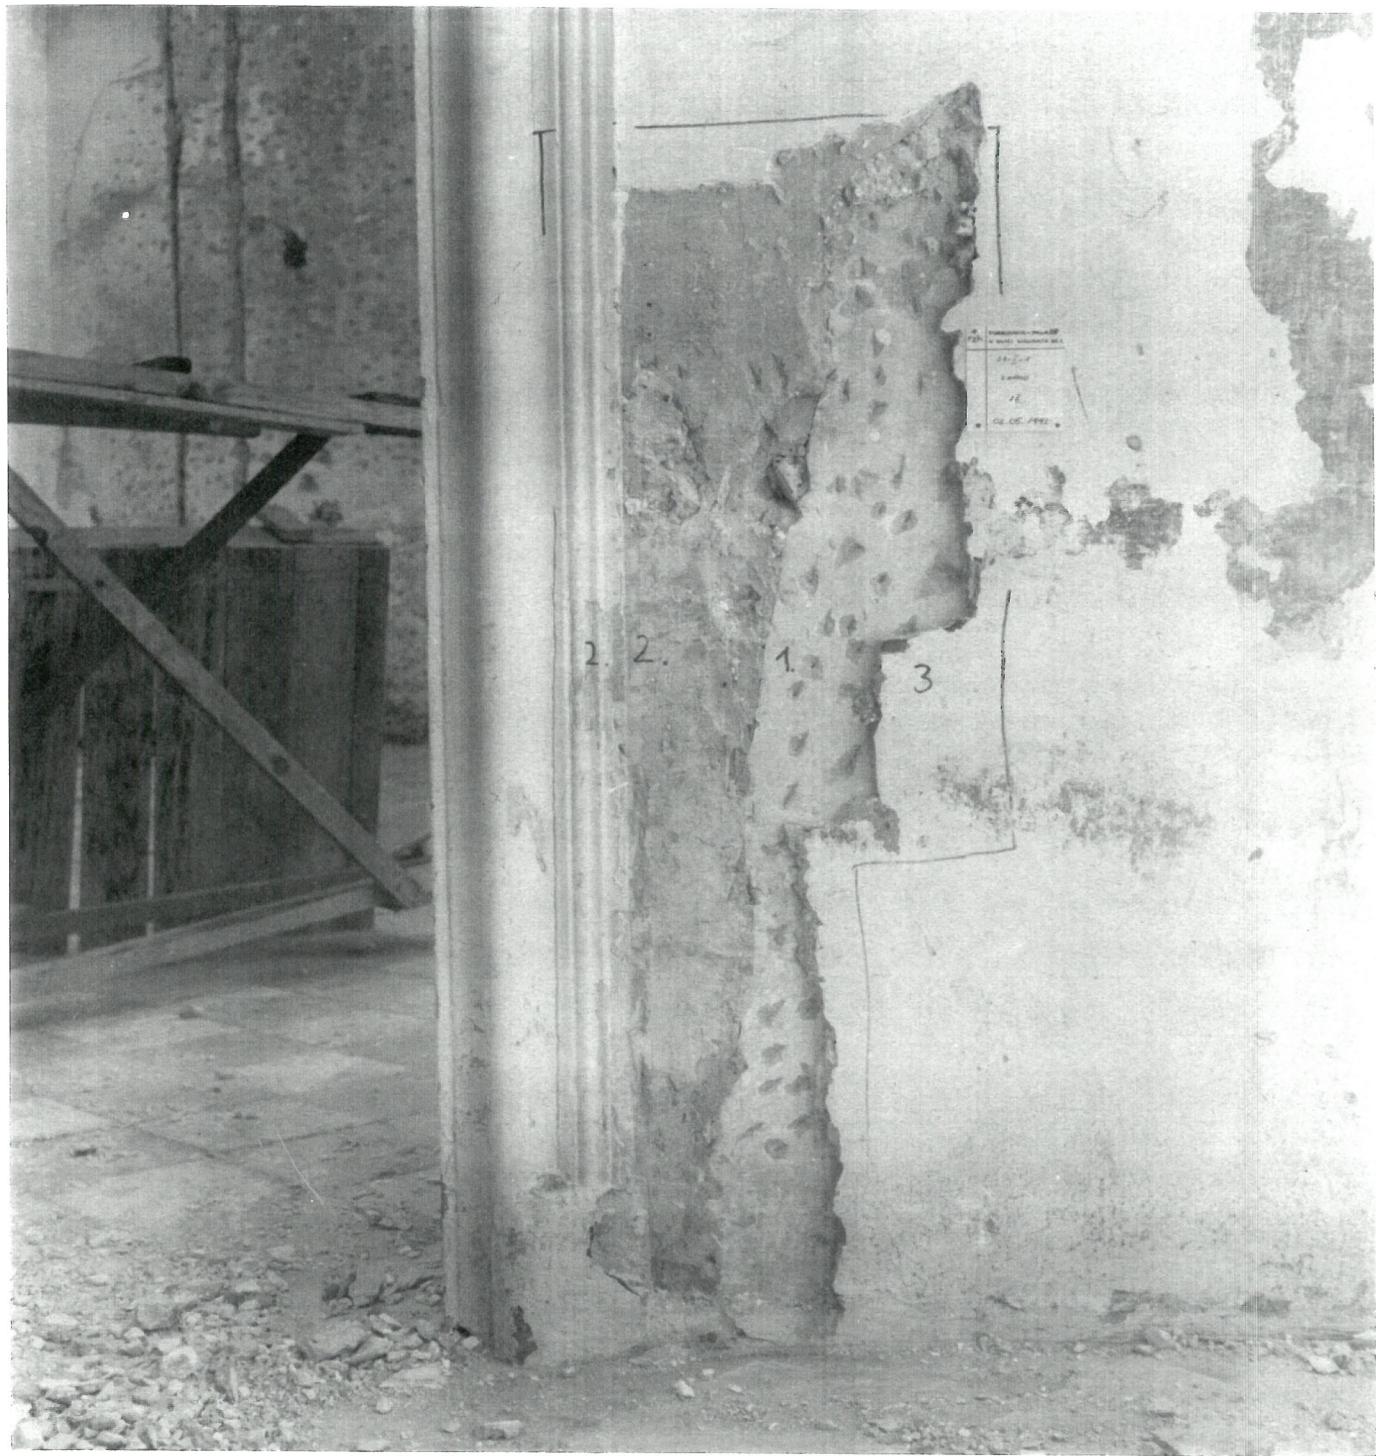
13. Zgrada u ulici Od Sigurate br. 1. - Slojevi žbuke i profilacija vrata na zapadnome (razdijelnom) zidu jugoistočne prostorije (Sl-I-1)
14. Zgrada u ulici Od Sigurate br. 1. - Oslik na južnom zidu ulaznoga prostora (Sl-O-1)

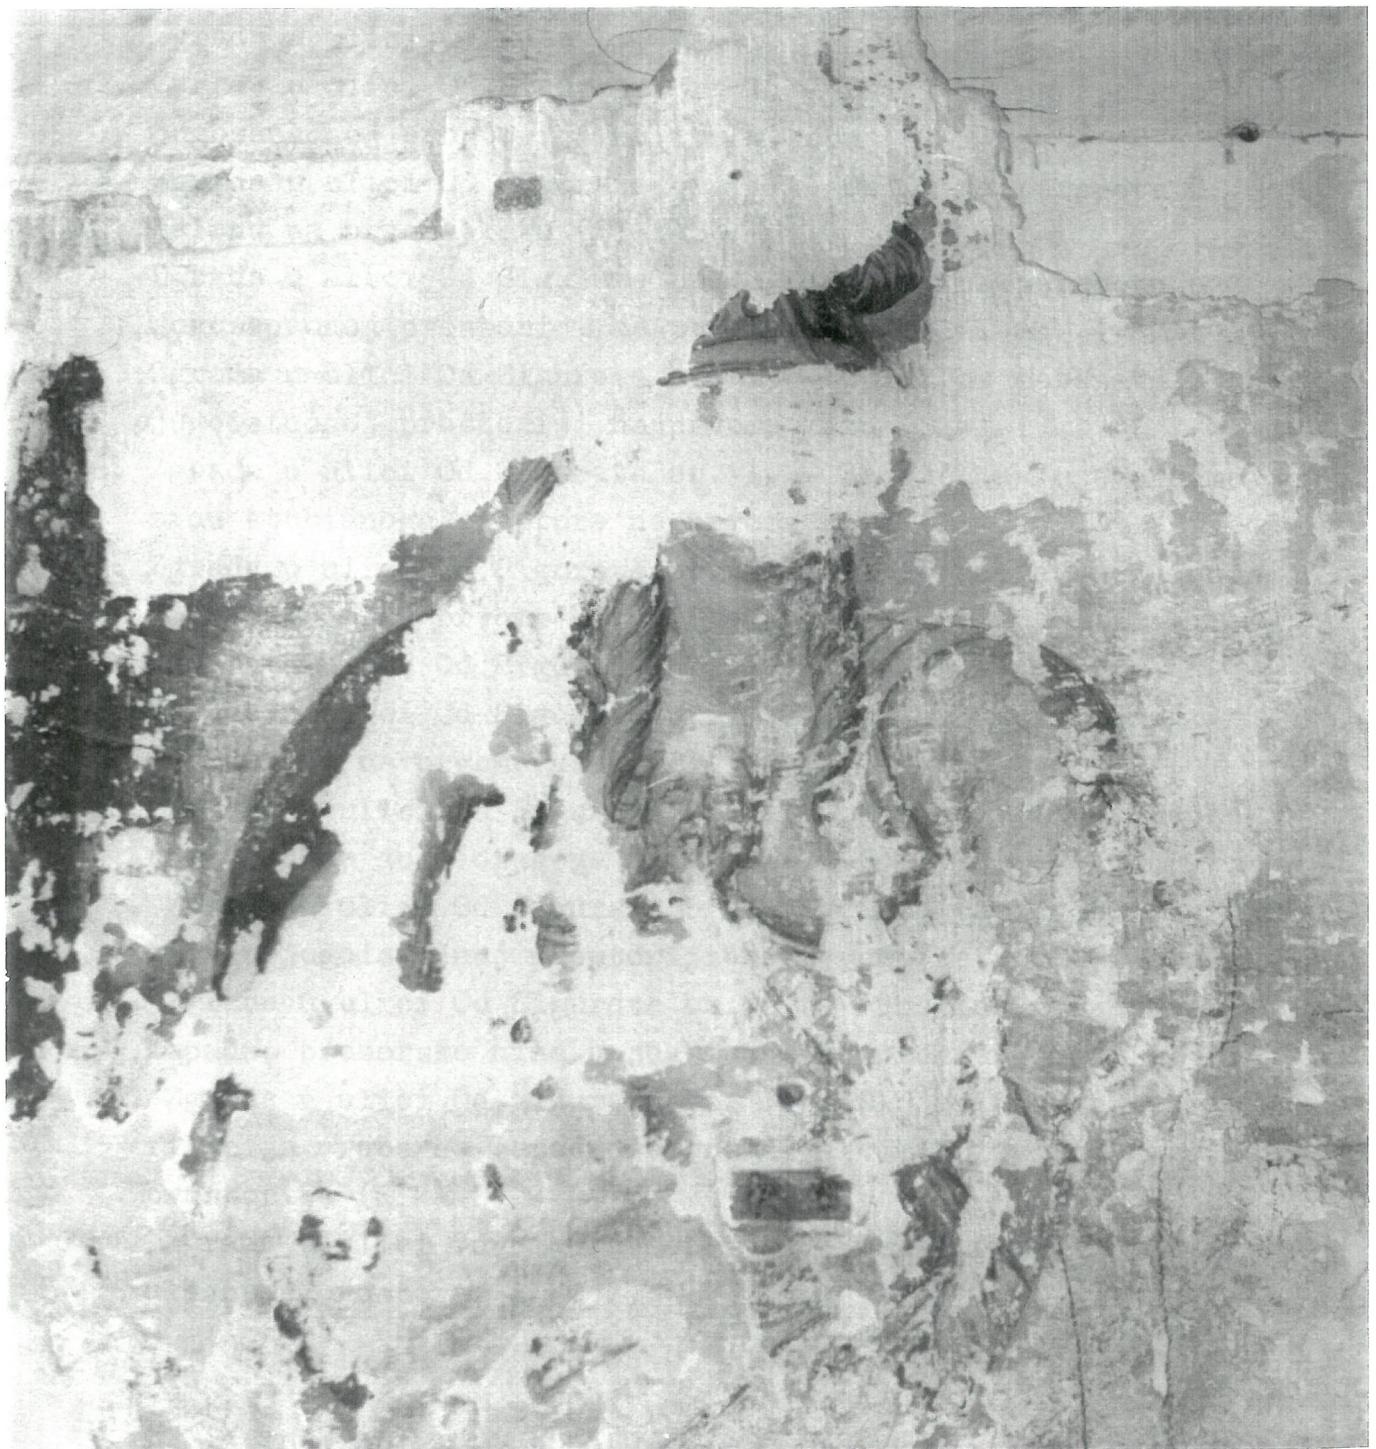
14

ljivo to što je oslikan i južni zid ulaznoga prostora u razizemlju, sl. 14. (Sl-0-1), i to oslikom istoga sadržaja i stila kakav se nalazi unutar medaljona u salonu na prvoj katu. Profilacijom i oslikom zanimljiva alegorijskog sadržaja najbogatije je opremljen salon na prvoj katu, sl. 5 i 7. Zidovi drugih dviju prostorija, jugoistočne (Sl-I-1) i jugozapadne (Sl-I-6), za razliku od salona, bili su iznad parapetne zone ukrašeni tapetama. Na taj zaključak naveli su nas nađeni drveni čepovi na zidovima obiju prostorija. Moguće je da se ispod zaglađene žbuke ti čepovi nalaze i u sjeverozapadnoj prostoriji (Sl-I-4), koja još nije u cijelosti istražena.
