ZAVOD ZA OBNOVU DUBROVNIKA
INSTITUTE FOR THE RESTORATION OF DUBROVNIK

Katalog radova u
spomeničkoj cjelini Dubrovnika
od 1979. do 2009.

The Catalogue of Works in the
Historic Centre of Dubrovnik
from 1979 till 2009

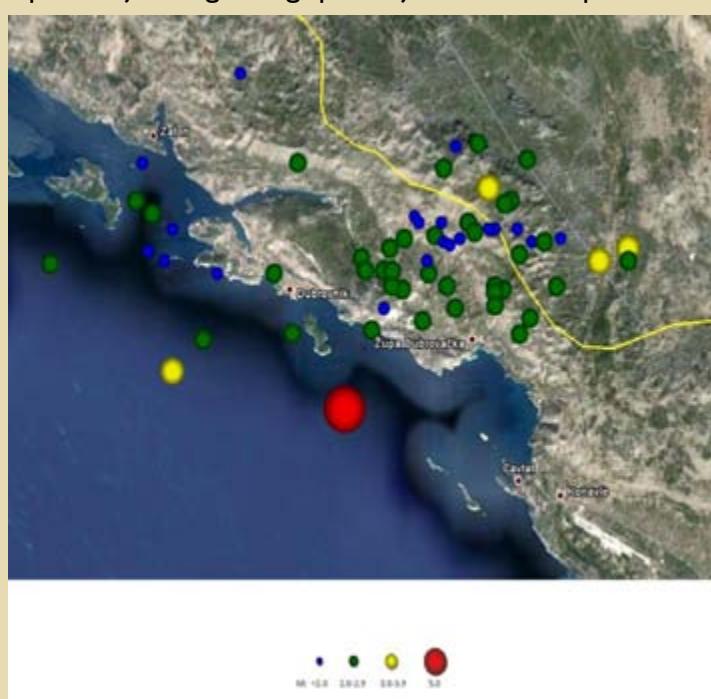
Slika 2

Godine 1995. dogodila se serija potresa uokolo Dubrovnika, s epicentralnim udaljenostima od Dubrovnika u rasponu od nekoliko do 15 km. U razdoblju od oko šest mjeseci dogodilo se preko 150 potresa, od kojih je 108 locirano (Sl. 2). Najjači od njih dogodio se 28. rujna 1995. godine, s epicentrom u podmorju, između Dubrovnika i Cavtata, oko 6 km udaljenim od središta Dubrovnika. Magnituda toga potresa bila je 5.0, sa žarištem na dubini od oko 5 km. Maksimalni intenzitet bio je VI °MCS ljestvice (Sl. 3). Potres je srećom prouzročio na dubrovačkome području samo manja oštećenja.

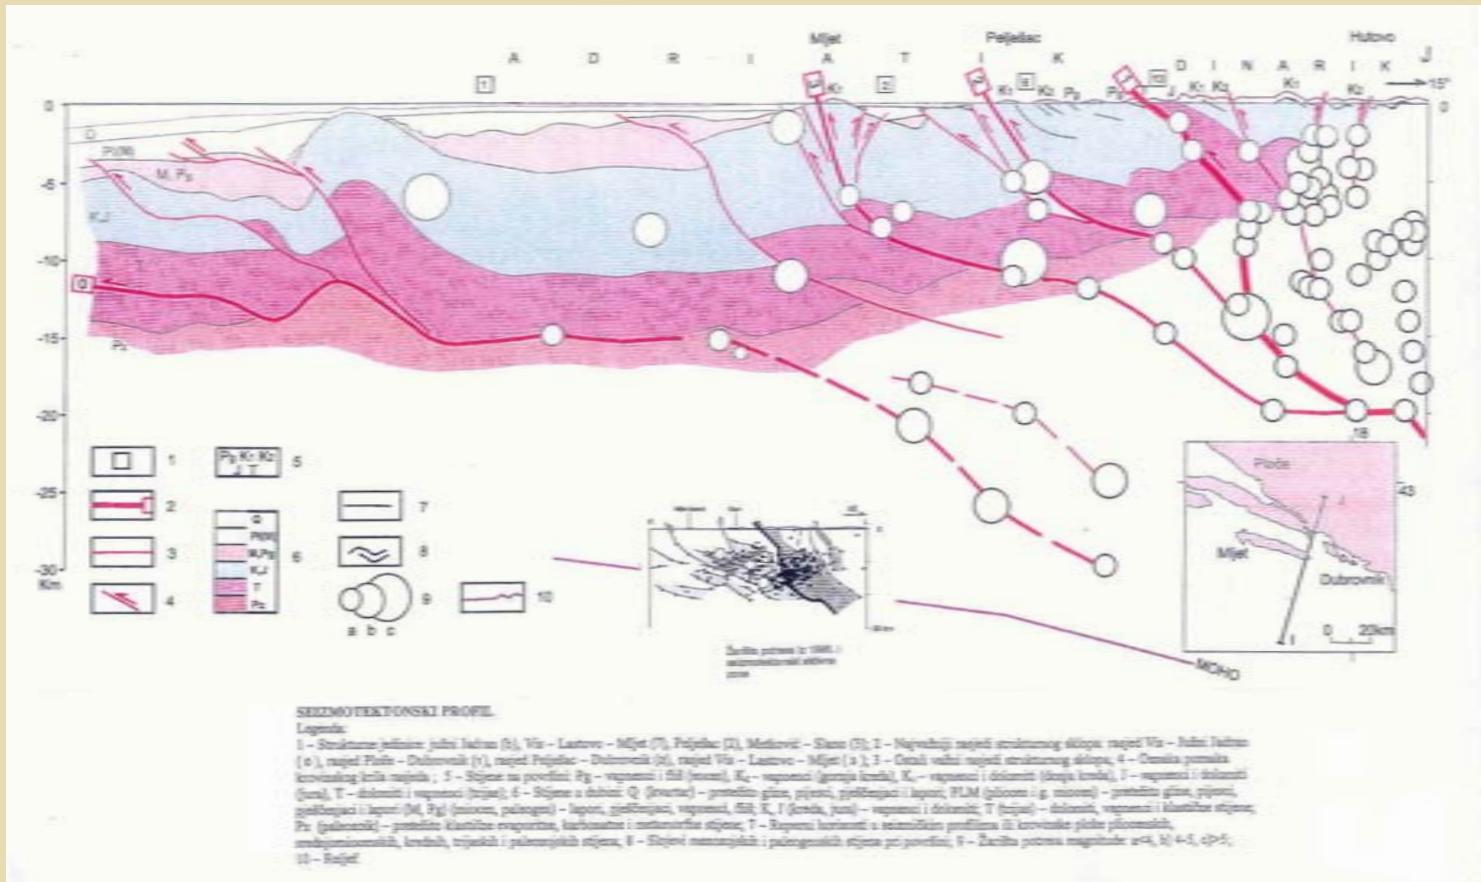
Slika 10

Preventiva je jedini učinkovit način zaštite od neželjenih djelovanja potresa. Seismologija još uvijek nije u stanju pouzdano deterministički predvidjeti kada će se potres dogoditi. Stoga se u procjenama odvijanja seizmičke aktivnosti u bu-

dućnosti koriste statističko-vjerojatnosne metode kojima se računski određuju za željene vremenske intervale vjerojatnosti za premašaj određenih vrijednosti nekog od parametara djelovanja potresa (najčešće akceleracija osciliranja tla) na lokaciji koja je od interesa. Tako se definiraju tzv. projektni seizmički parametri koji zatim predstavljaju ulazne podatke za dinamičke analize odgovora konstrukcija na potres, kao pobudu njihova gibanja. Krajnji cilj takvih istraživanja jest projektiranje i gradnja konstrukcija koje će biti otporne na djelovanje potresa. Pouzdanost takvih proračuna bitno ovisi o vjerodostojnosti različitih seismoloških i seismotektonskih modela koji se pritom koriste. Oni su tim pouzdaniji što su

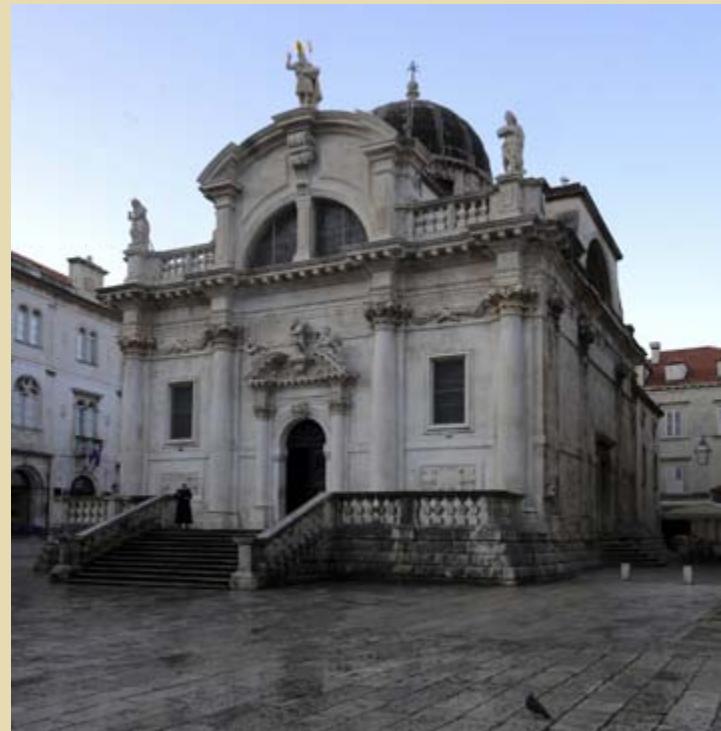
kamenu plastiku Hrvatskoga restauratorskog zavoda izvodio od 2007. do 2009. godine. Provedeni su cijelovita konzervatorsko-restauratorska obnova i uređenje glavnoga crkvenog pročelja crkve uz primjenu svih odgovarajućih postupaka, od čišćenja površina, vađenja zahrđalih metalnih spojnica i trnova uz zamjenu novima od nehrđajućeg čelika, odstranjuvanja ranijih neprimjerenih intervencija, te odgovarajućim zapunjivanjem sljubnica, do nadopune oštećenih dijelova klesanjem i ugradnjom novih kamenih elemenata, tonskog ujednačivanja domodeliranih dijelova i hidrofobiziranja kamenih površina. Posebna je pozornost posvećena restauratorskim zahvatima na skulpturama pročelja od njihove demontaže do reintegriranja nakon cijelovitog uređenja.

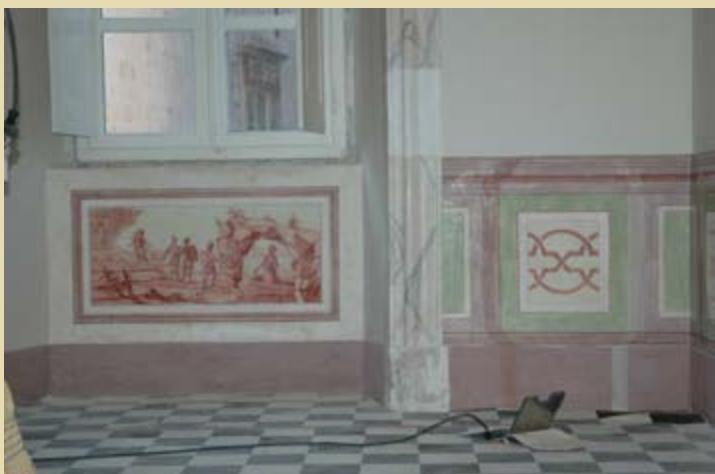
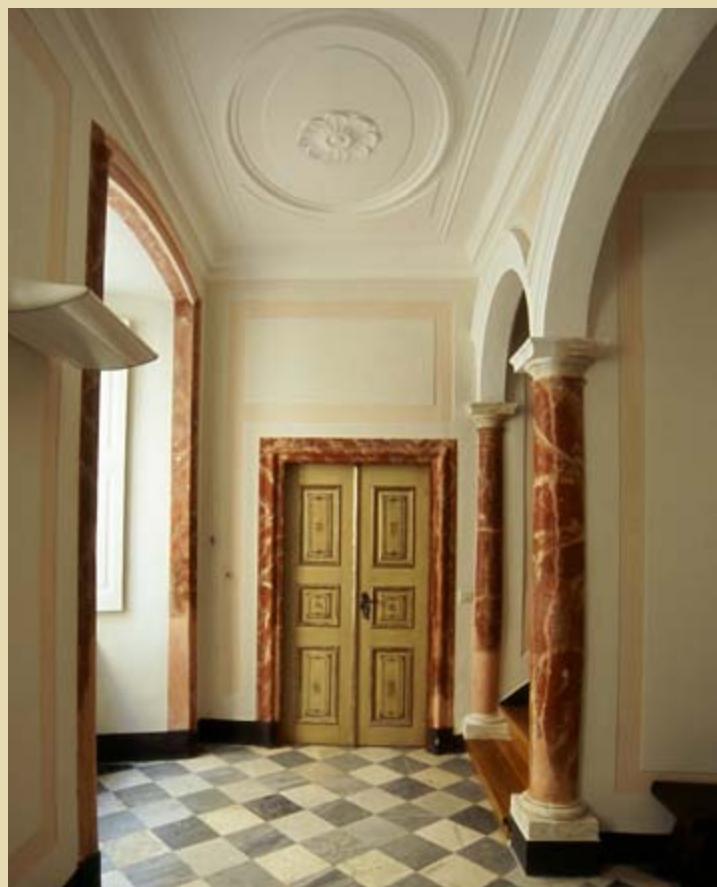
Obnovljeni su oslici predvorja u prizemlju i u četirima prostorijama prvog kata, bogato ukrašenima zidnim slikama u četiri velika ovala i više medaljona s oslicima parapetnih

zona prozorskih niša. Na stropu središnje prostorije izведен je i faksimil uništenog medaljona.

Obnovom štuko-dekoracija obuhvaćeni su različiti tipovi profilacija, koje uokviruju vrata i prozore, uklade, oslikane ovale i medaljone. Uništeni su bili i štuko-ukrasi na stubištu prvog kata sa stupovima i motivima ovala, voluta i vegetabilnih ornamenata. Od postupaka preventivne zaštite i odstranjuvanja naknadnih premaza, provedeni su svi postupci rekonstruiranja bogato prisutnih štuko-dekoracija.

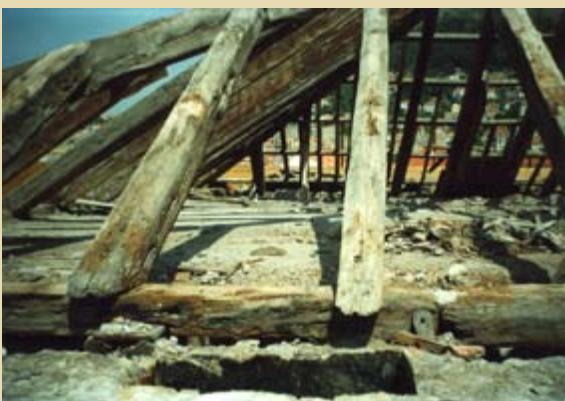
Slika 2

Stropne konstrukcije palače, osim svodova, su tipične za Dubrovnik, a izvedene su kao drveni grednici položeni u kraći smjer tlocrta, oslonjeni na drvenu gredu koja se uz lice zida oslanja na kamene konzole. Te su konzole postavljene na mjestu oslonca svake stropne grede. Neke prostorije imaju, a neke nemaju vidljive stropne grede. Neke od vidljivih greda su oslikane, a neke samo obojane. Pravo stanje svih

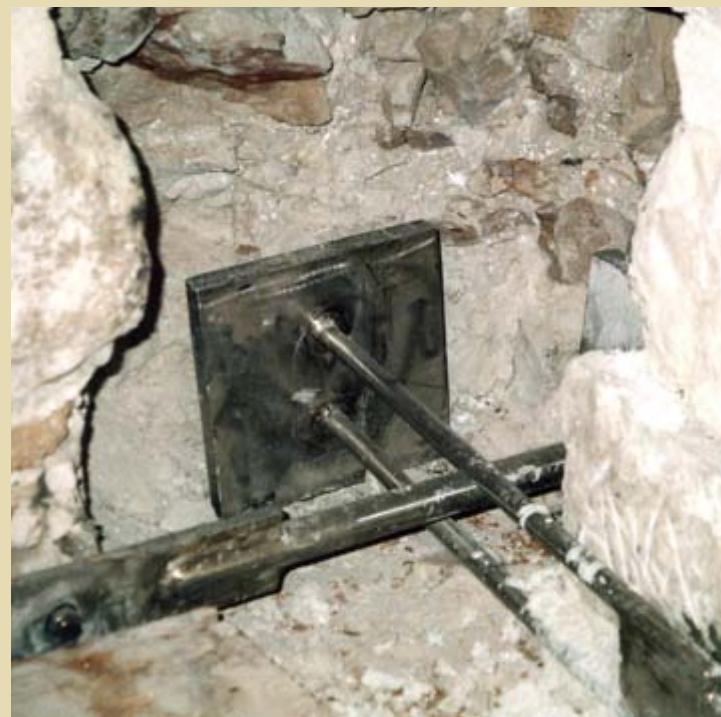
Slika 4

Poseban problem u zidovima su postojeće željezne zatege ugrađene u visinama katova praktički u sve nosive zidove. Kako su gotovo sve jako hrđave potrebitno je predvidjeti njihovu zamjenu novima. Zbog toga je uz sve nosive zidove predviđena ugradnja čeličnih zatege od okruglih profila ili plosnog nehrđajućeg čelika. Njihovo sidrenje na vanjskim licima izvest će se pomoću sidrenih ploča. /SLIKA 4/

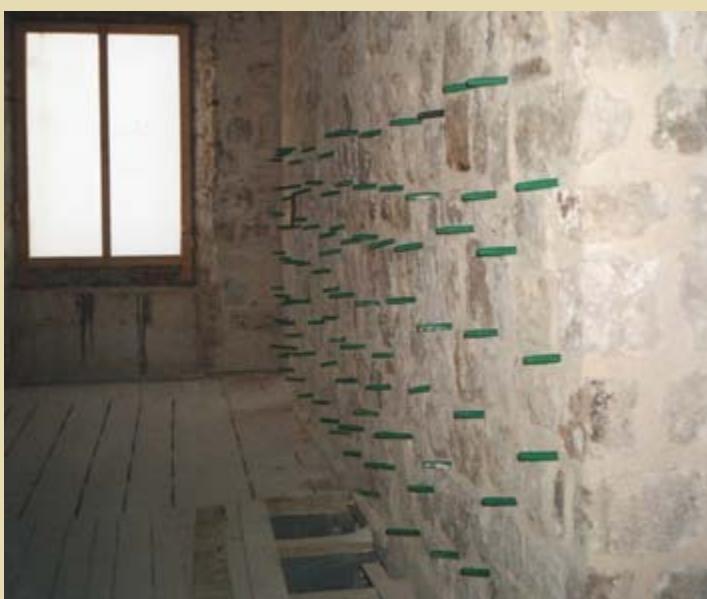
Slika 3

Zbog konzervatorskih zahtjeva vezanih za oslikane zidne plohe i njihovu količinu, potreba konsolidacije nosivih zidova injektiranjem postaje vrlo osjetljivo pitanje obzirom na tehnologiju izvođenja. Zbog toga je potrebno detaljno pregledati sva lica nosivih zidova od strane konzervatora, projektanta, nadzornog inženjera i izvođača, kako bi se na licu mesta odredili zidovi ili dijelovi zidova koje je potrebno injektirati. Kod krajnje osjetljivih situacija, obzirom na moguće stanje zidnih slika, injektiranje, ako se ocijeni neophodnim, izvodit će se bez korištenja tlačnih pumpi, postupkom "nalijevanja" zida, odnosno gravitacijskim postupkom uvođenja injekcijske smjese u zid. /SLIKA 3/

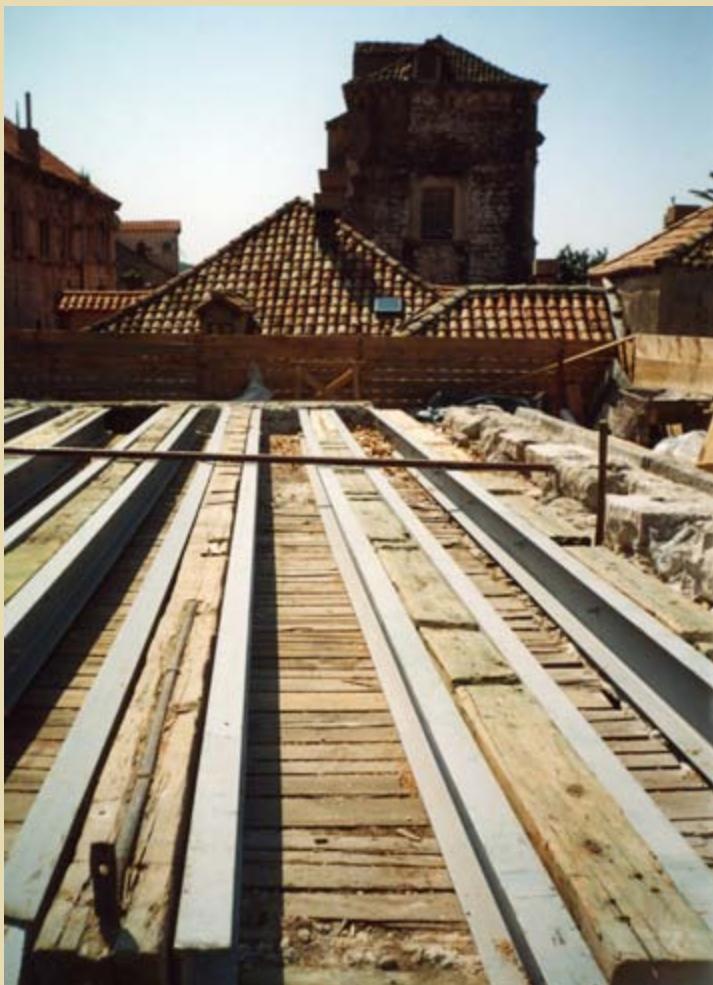
Slika 6

Postojeći drveni grednici koji se zbog konzervatorskih uvjeta moraju čuvati u najvećoj mogućoj mjeri, nemaju dovoljnu nosivost niti krutost za preuzimanje svih propisanih vertikalnih opterećenja. Osim toga, tipični strop od drvenih greda i daščanih slojeva na njima nema gotovo nikakve krutosti niti za prijenos horizontalnih opterećenja.

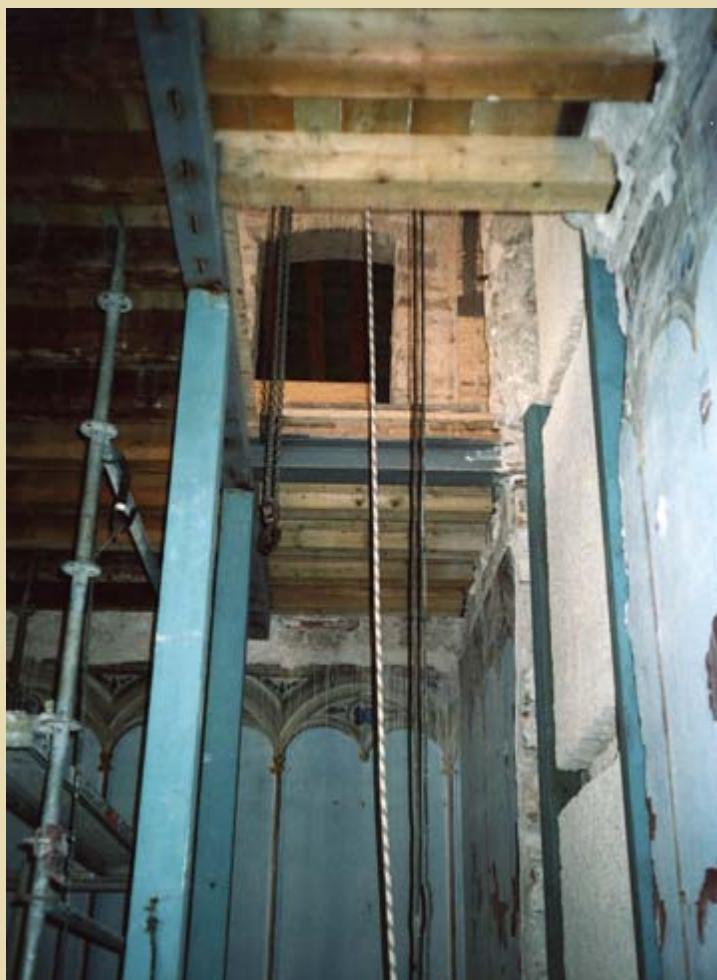
Slika 7

Taj način sprezanja koristi lamelirane daske (KERTO – Q) debljine 45 mm, širine koja odgovara dvostrukom razmaku greda što iznosi oko 100 cm, kvalitete drva koja odgovara crnogorici II klase, postavljene paralelno s drvenim gredama i povezane, spregnute, zajedno specijalnim vijcima (SFS WT – T – 8.2 x 220) dužine 220 mm, s tim da postojeća gornja oplata na drvenom gredniku ostaje. Potrebni koeficijent po-

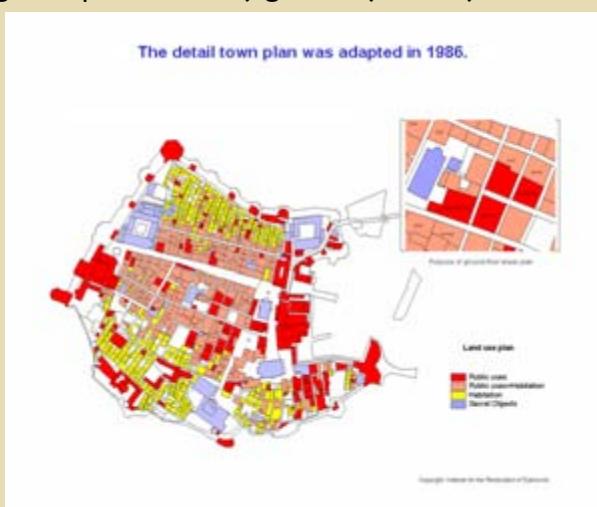
Karta I

Definirana je grafička osnova informacijskog sustava - točna geometrija prostora u digitalnoj formi, a u vidu topografsko - katastarske snimke Grada, detaljnosti izrade za mjerilo 1:200 /točnost mjerila sa stvarnim dimenzijama je u okviru ± 20 cm/. Ovo mjerilo se pokazalo optimalno kao podloga za izradu projekata infrastrukture, komunalnih ure-

podaci o geometriji, položaju, međusobnom odnosu i karakteristikama građevina, važniji, i temelj su za dogradnju drugih kompatibilnih podataka.

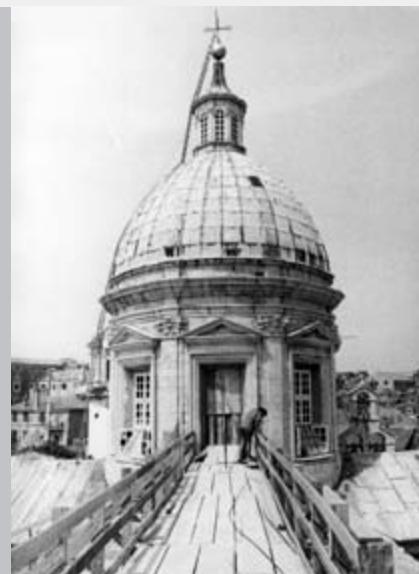
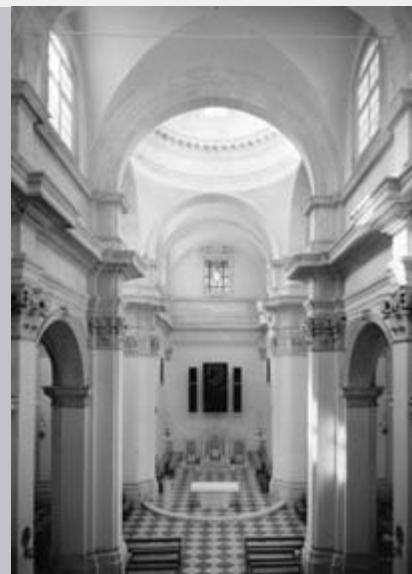
U potresu 1979. Katedrala je teško stradala, osobito kupola i vanjski kameni zidovi; istočno se pročelje odvojilo od ostale mase građevine. Oštećena je i temeljna konstrukcija.

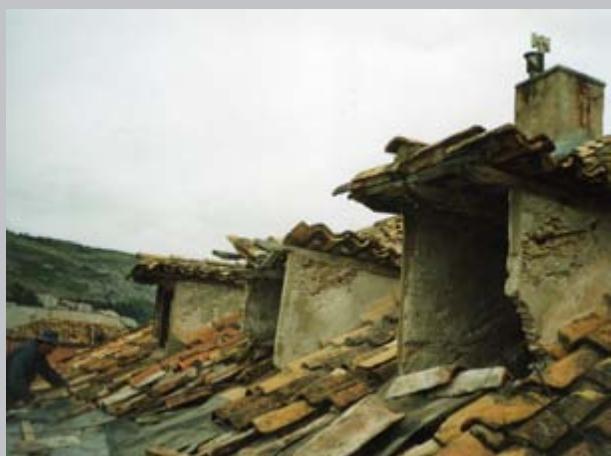
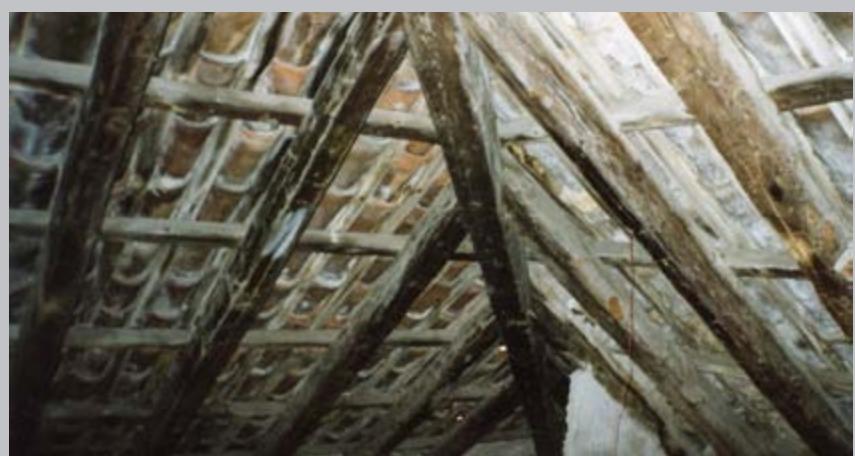
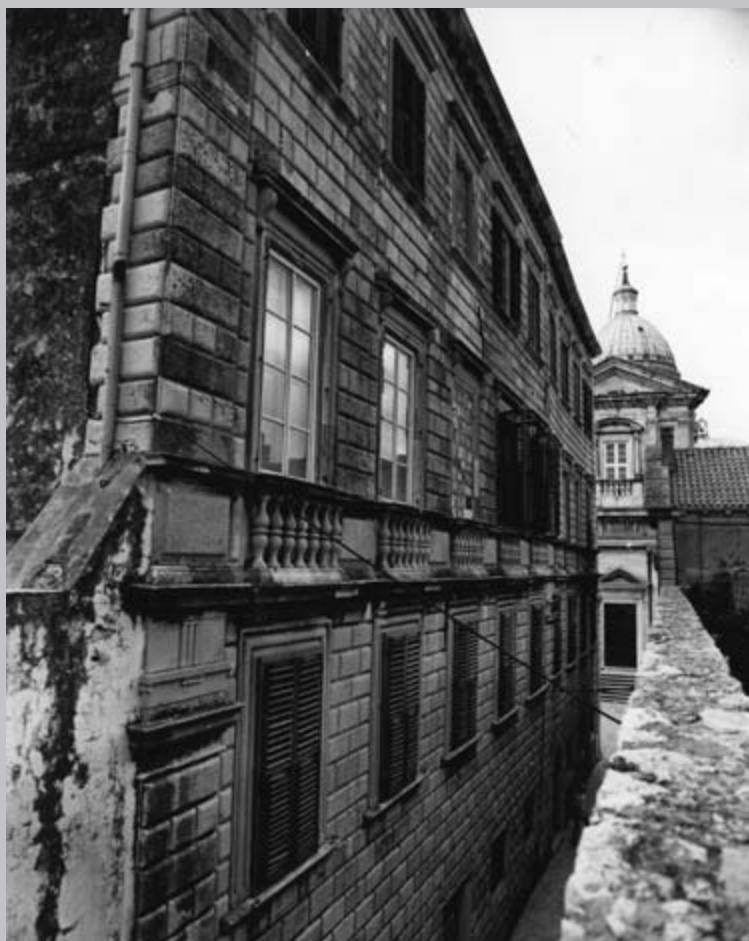
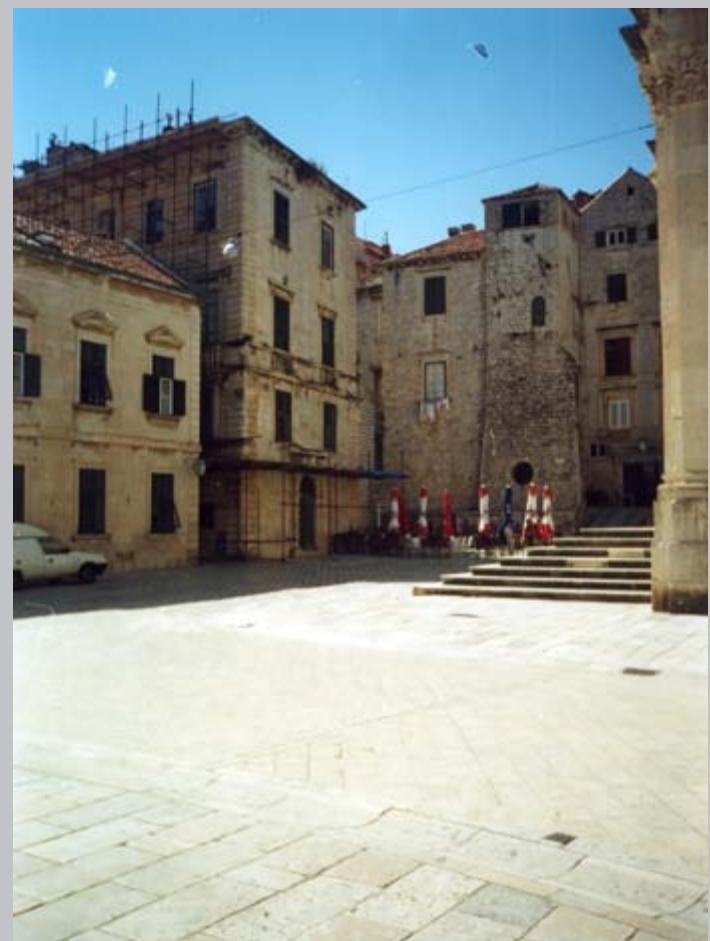
Palača je u cijeloj svojoj strukturi teško oštećena u potresu 1979 godine, nakon čega je iseljena. Započeti konzervatorsko - restauratorski istražni radovi 1984. godine prekinuti su zbog agresije na Dubrovnik 1991., te su dovršeni 1993.

The palace was badly damaged in the earthquake in 1979 and after that it was evacuated. Conservation and restoration researches from 1984 were stopped due to the war aggression on Dubrovnik in 1991 and they were completed in 1993.

Stanje prije obnove

U vrlo složenom procesu konstruktivne sanacije, koja prema projektu maksimalno respektira postojeće konstruktivne elemente, ojačava se cijela zgrada, a svaki dio stropa prostorija pojedinog kata se rješava zasebno. Sanacija se zbog teških oštećenja i prokišnjavanja provodila od krova prema dolje, parcijalno po etažama.

In the complex process of constructive renewal which, according to the project, respects the existing constructive elements to a maximum, the whole building is being reinforced and each part of the ceiling of the rooms on floors is treated separately. The renewal was done from roof to the ground floor partially on each floor due to heavy damages and water leaking inside.

Parallel with mounting the new as well as reinforcing and repair the existing timber beams it was done the consolidation of bearings and the walls of the palace. Timber beams were protected by corresponding agents against humidity and insects. The reinforced entablature of the entresol construction get "kerto" panels (insulating felts 4,5 cm thick) with a specially elaborated model of interacting joining, bracing with beams underneath and anchoring to the surrounding walls. Steel floor and wall ties were inserted, parts of main bearing walls were reinforced in the floor zone of the attic by steel I profiles, basic roof construction was mounted and the palace was roofed. Damaged roof cornices and rain-water canals were repaired, too. Vaults and lintels were reinforced by carbon fibres, thin parapet walls were reinforced by carbon plates. Under mortar it was mounted the external tie of carbon plate on the spot where the painted wall is from inside.

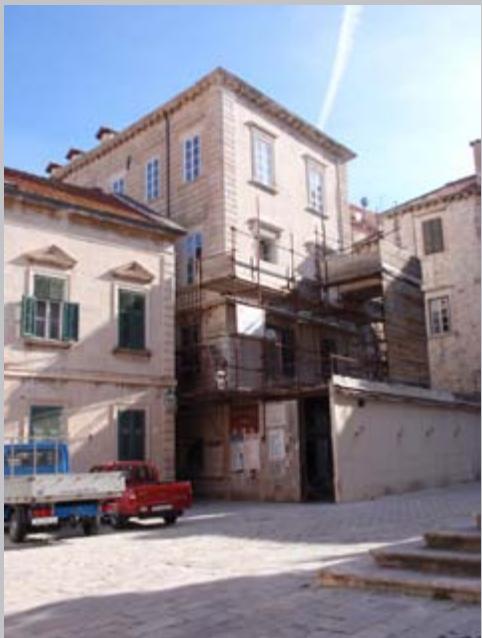
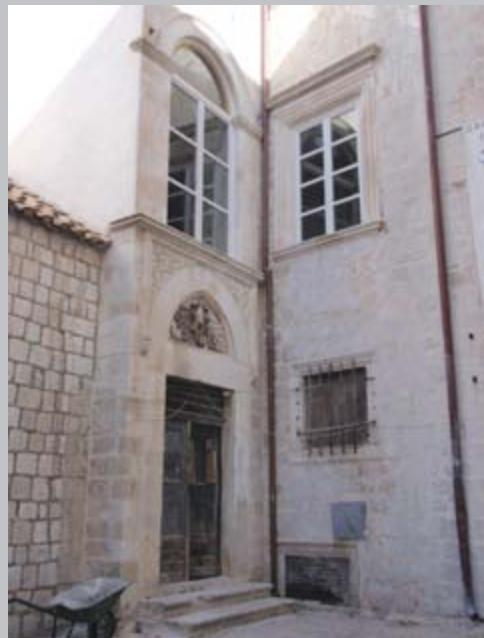
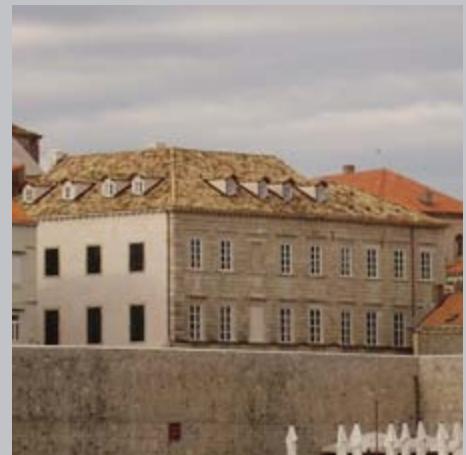
Pročelja nakon završene III faze konstrukcijske sanacija

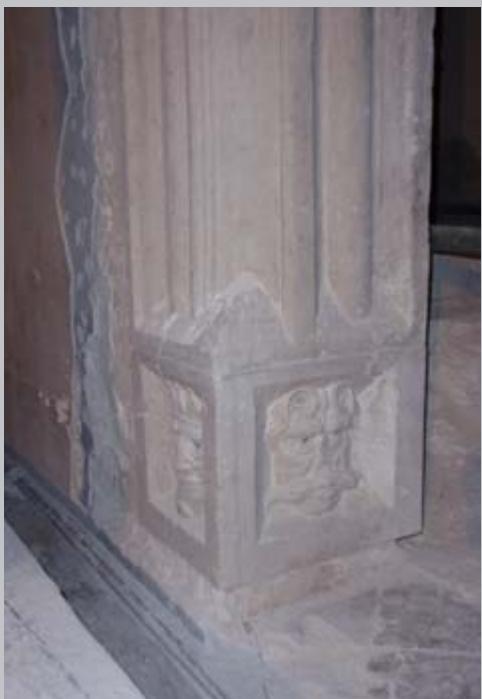
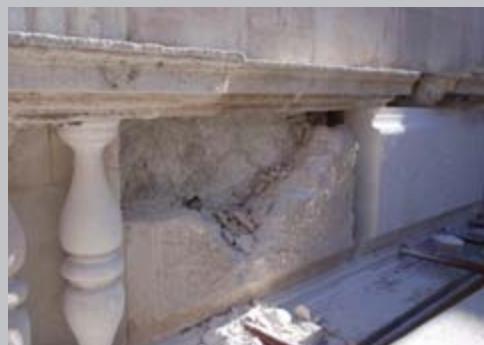
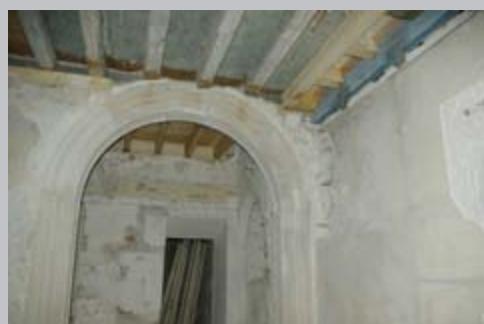
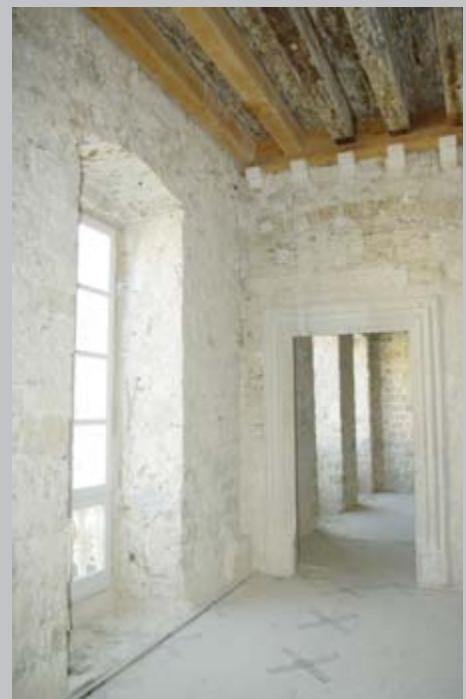
Radovi III faze obnove

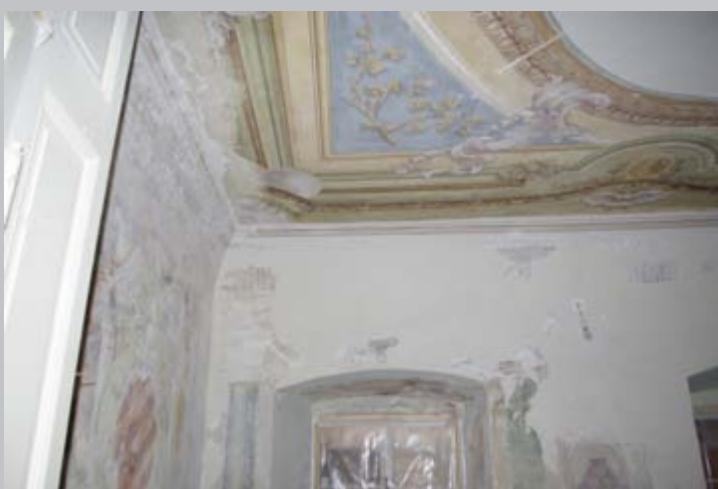
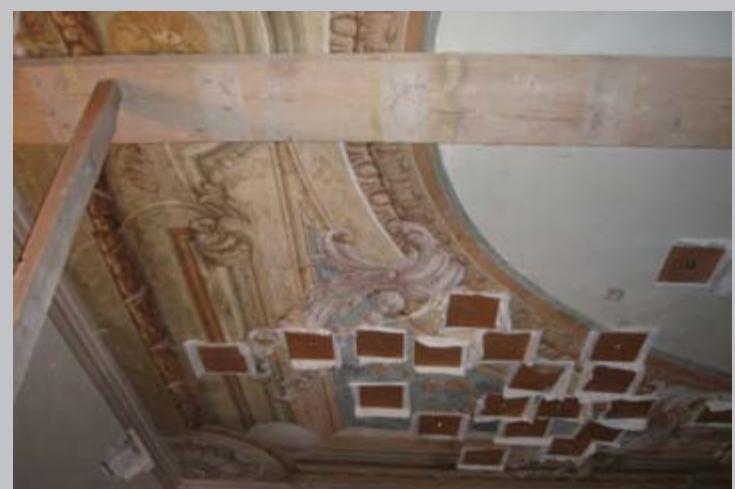
Zaštitni radovi na stropu prizemlja

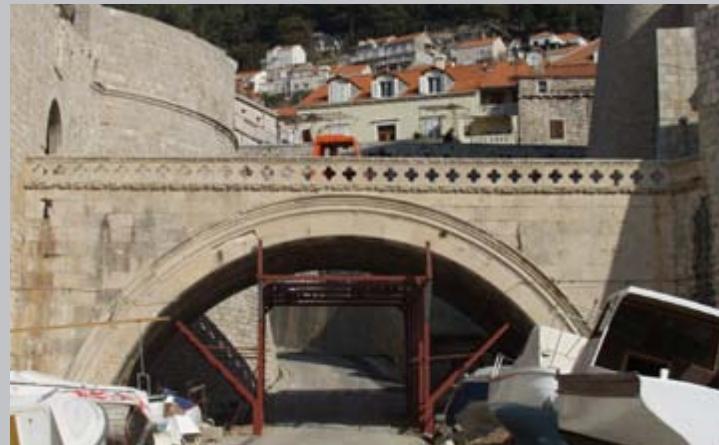
The bridge was seriously damaged regarding its capacity and stability. Its tuff vault partly fell down and the southern facade leaned to the south. Its south facade including the arch, cornice and the barrier were in a very delicate state.

Stanje prije obnove

The works on the renovation lasted from October 2004 till March 2005. During the renovation the following works were done: the tuff vault was completely replaced and the new tuff blocks were built-in, the vault's back was injected, the south and north stone arches were connected by carbon plates laid in the joints between tuff blocks and anchored directly in the blocks of the stone arch, walking surface of the bridge was returned to the original dimensions in stone, executed by hand tools, the stone benches and barriers as well as all damages on stone were restored.

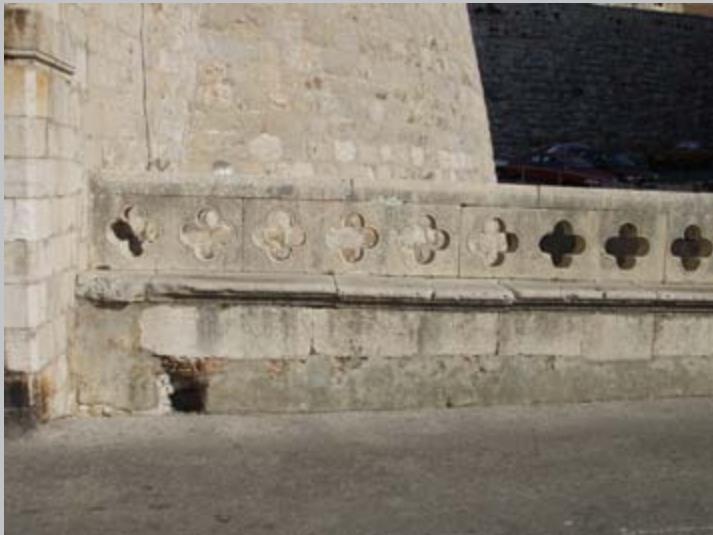
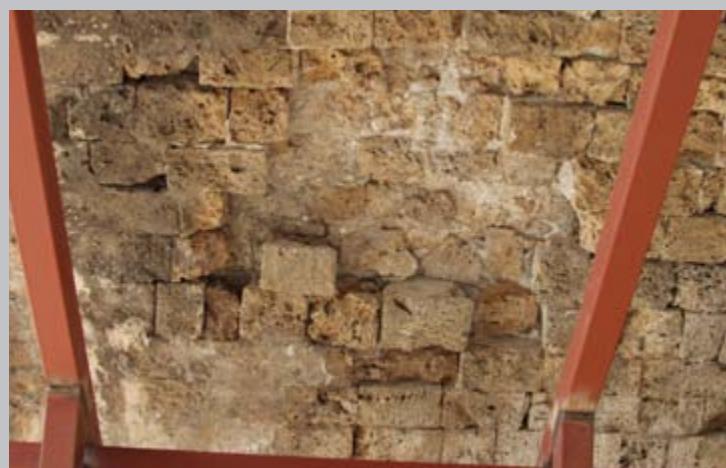
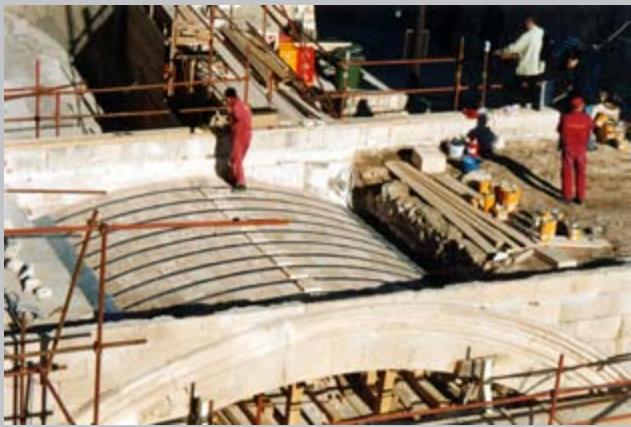
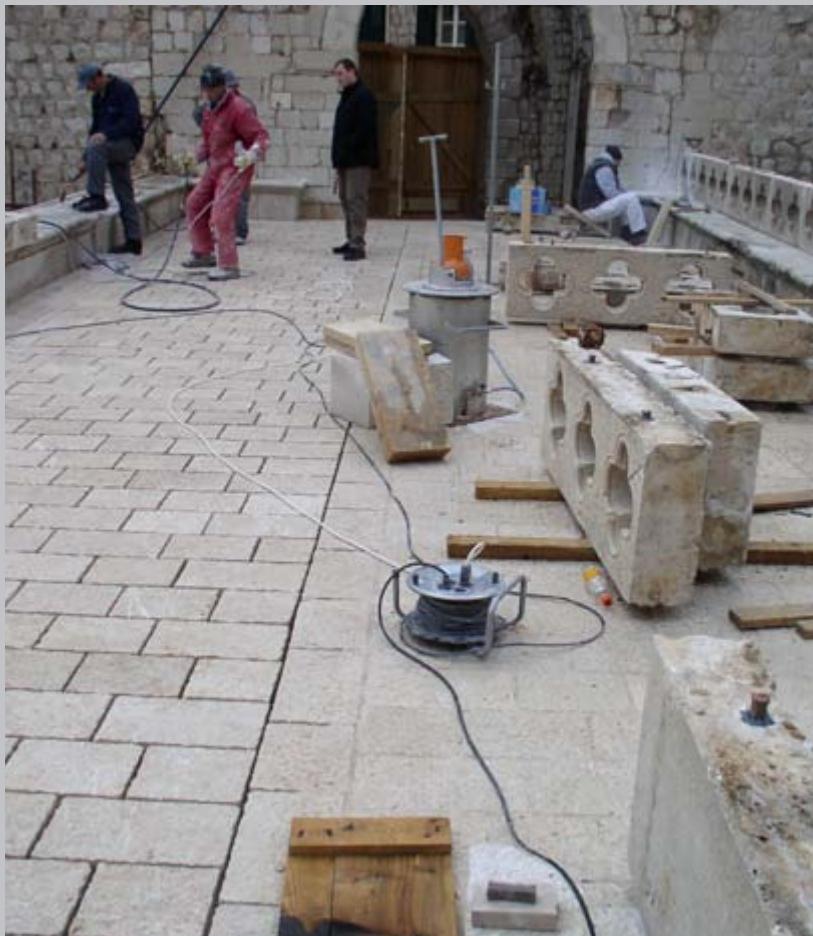
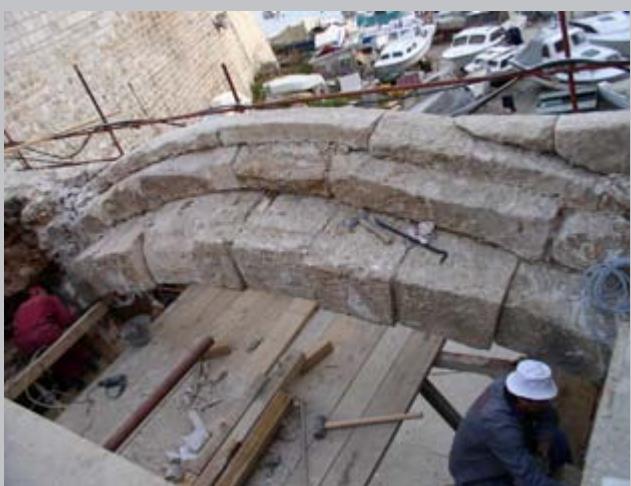
Obnova

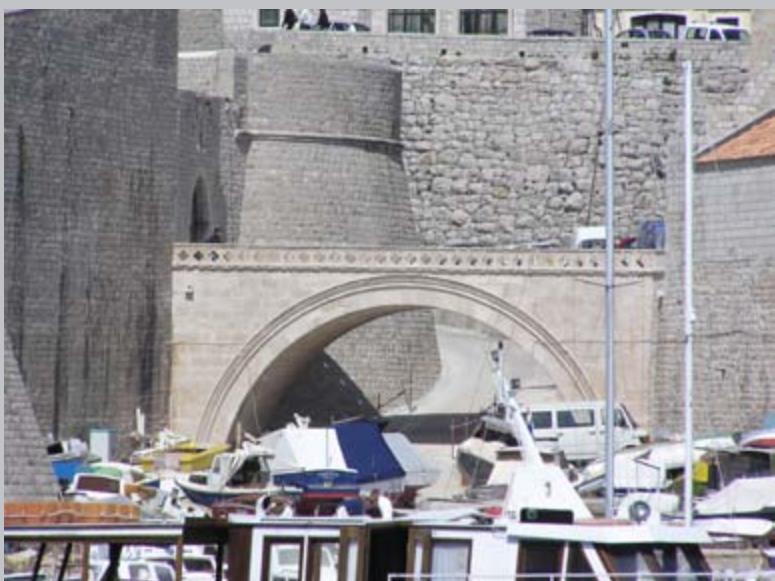
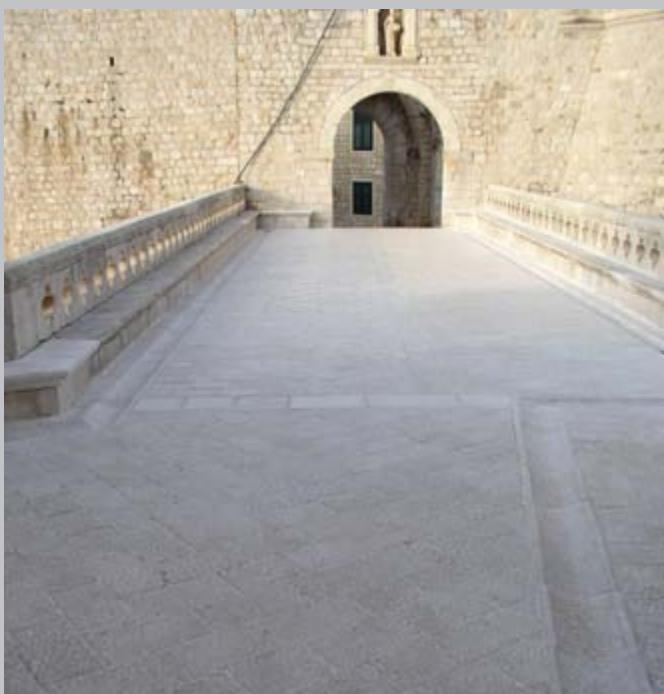
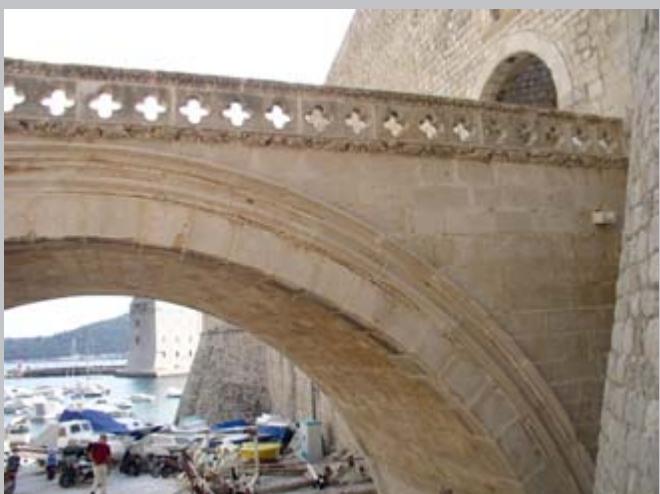
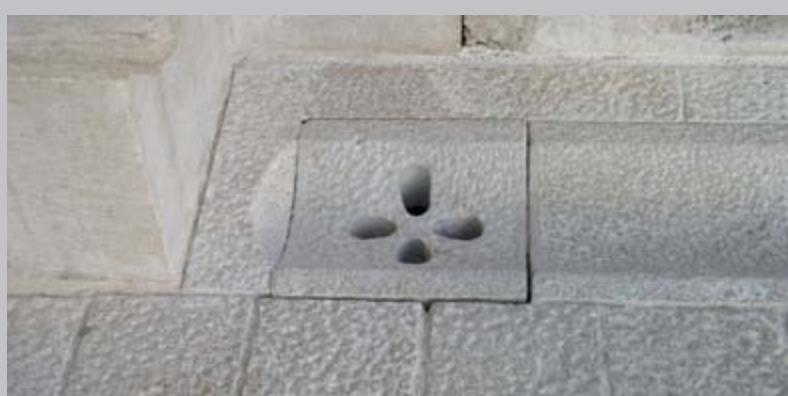
Završetak obnove

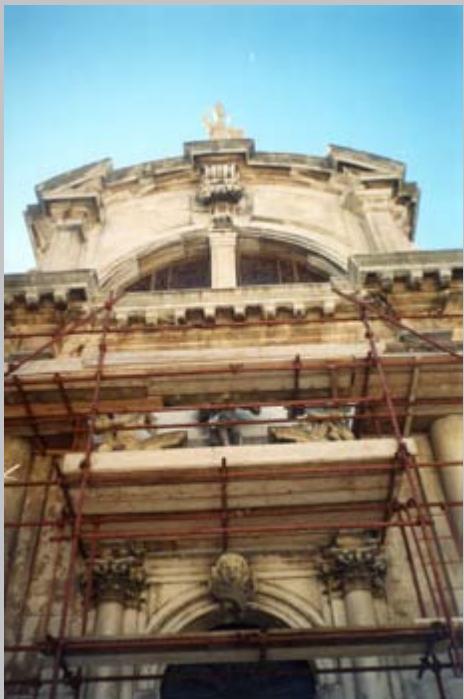
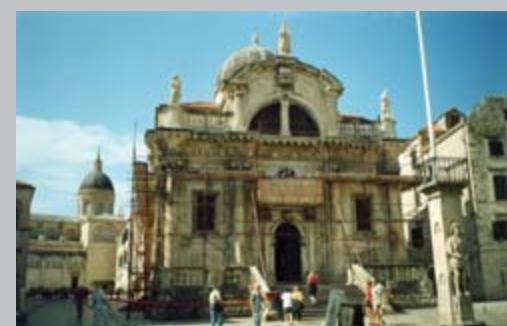
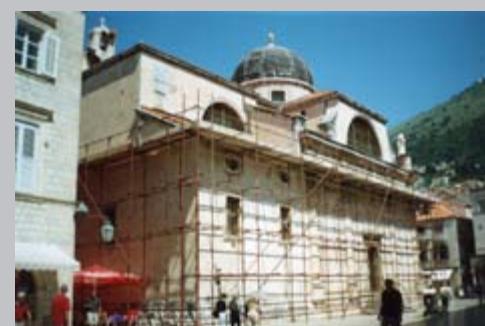
The church was damaged in the earthquake in 1979 and in the war 1991/92 numerous direct shells damaged the stone decoration, sculptures on the facades and the capitals above pilasters. Due to damages of stone canals and cornices there was leaking of massive outside walls. Ceiling and vaults inside the church were damaged, many iron cramps in the walls corroded and expanded. It caused parts of stone fragments to fall out of the structure, primarily cornices on the facade and in the interior. Vertical cracks on the eastern, western and northern facades proved the damages of the church's constructive system.

Stanje prije obnove

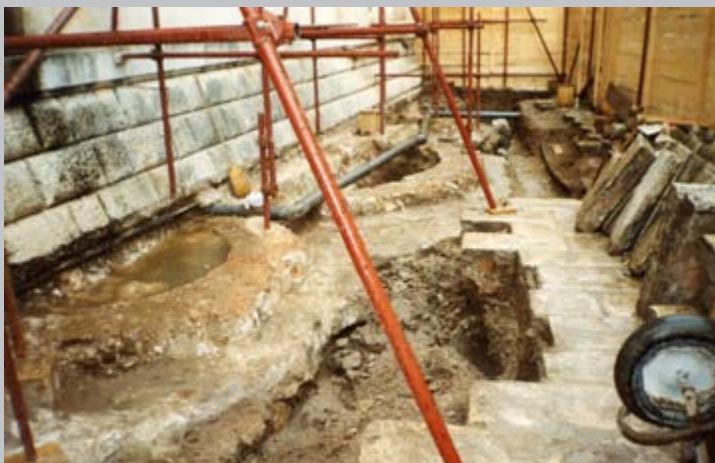
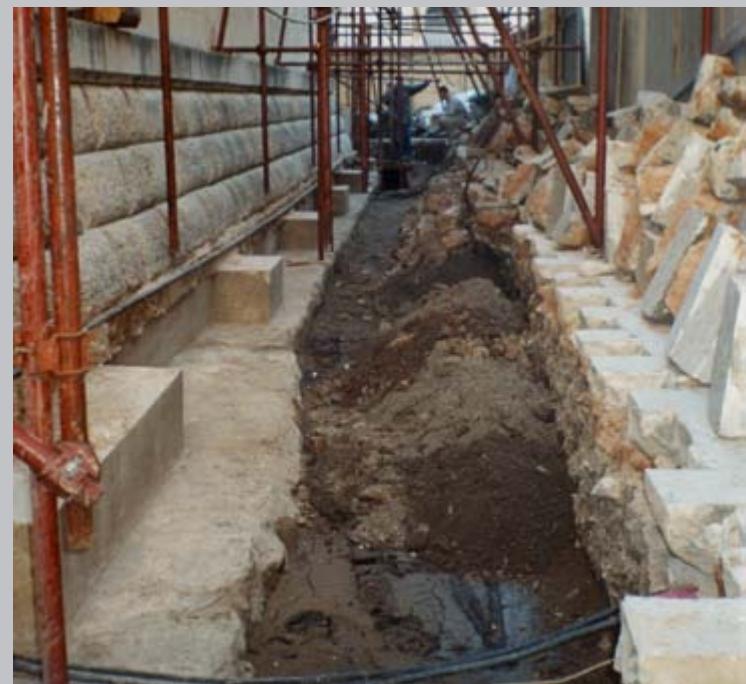
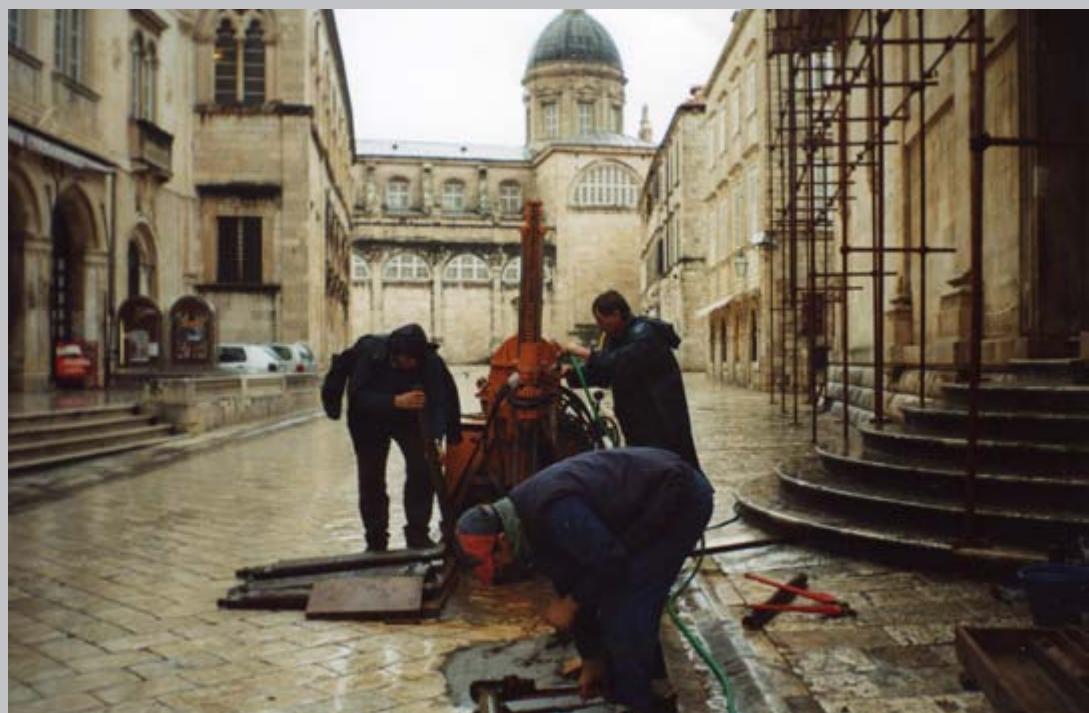
Arheološki i istražni radovi

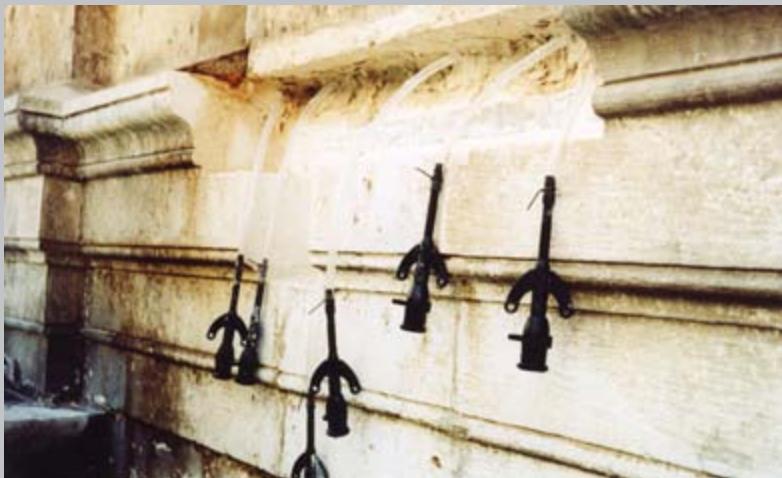
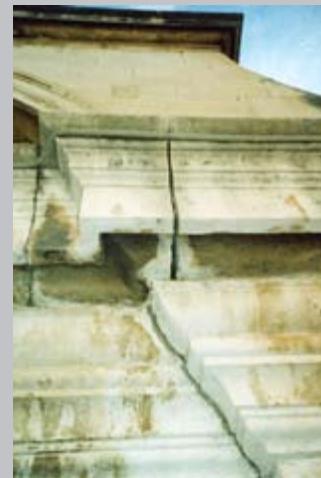
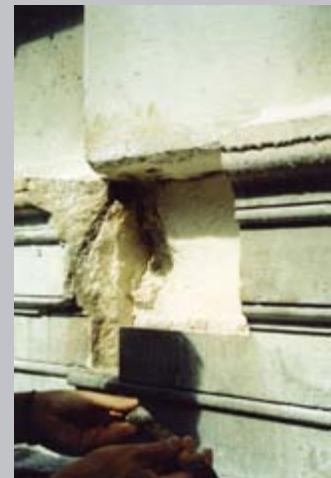
Geomehanički istražni radovi

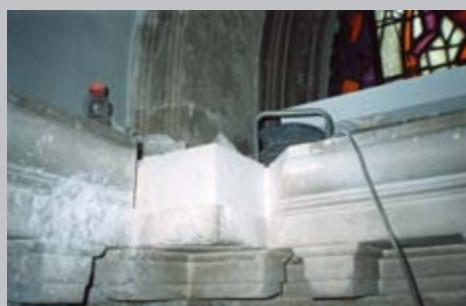
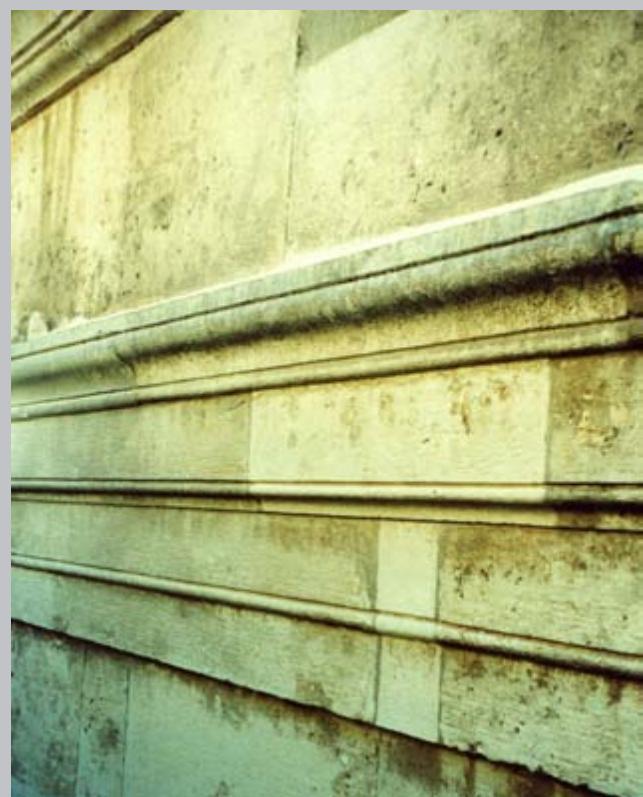
Radovi sanacije

During 2008/09 the renovation works were performed as well as conservation and restoration of the richly decorated northern facade. It was installed the combined protection from birds (mechanical + low-voltage distributor) which significantly contributed to the decay of stone ornaments and sculptures. The continuation of works on constructive renovation of the church in the roof level and the dome will start in the second half of 2009 and they will be performed successively to ensured finances as well as the other conservation and restoration activities on the church. The Association of Friends of Dubrovnik Antiquities is involved in financing the renovation and conservation/restoration works on facades consistently to the annual renovation plans.

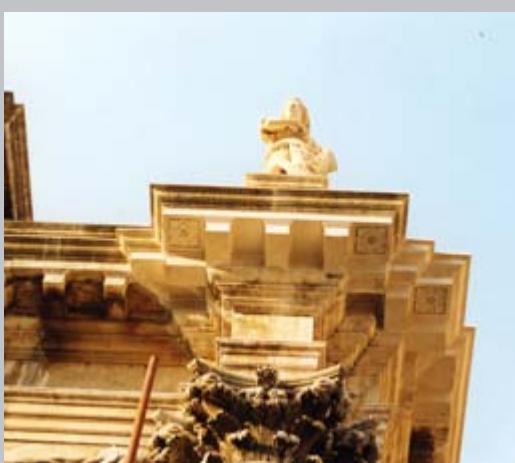
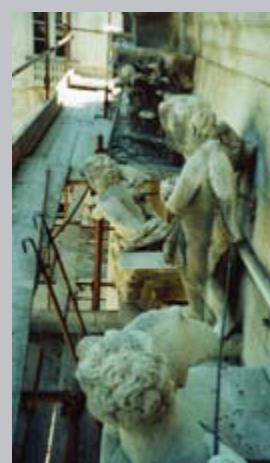
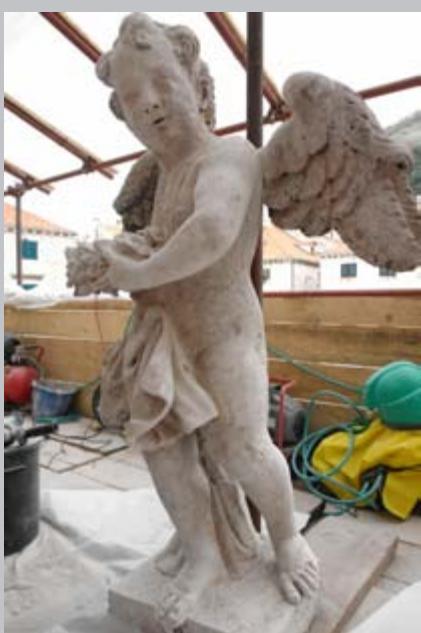
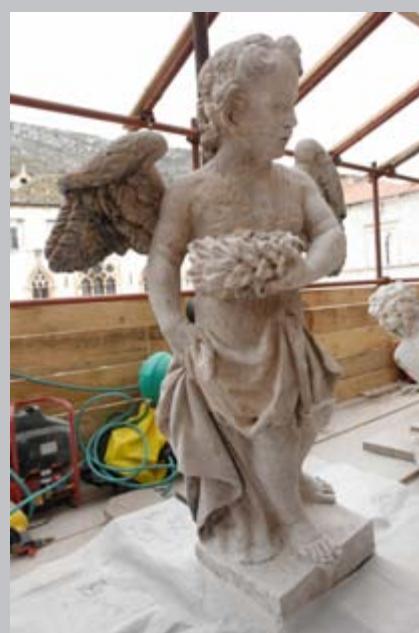
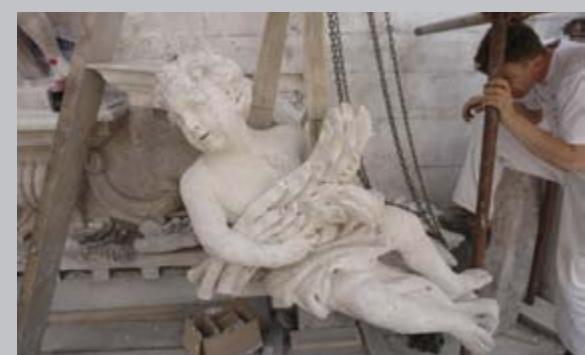
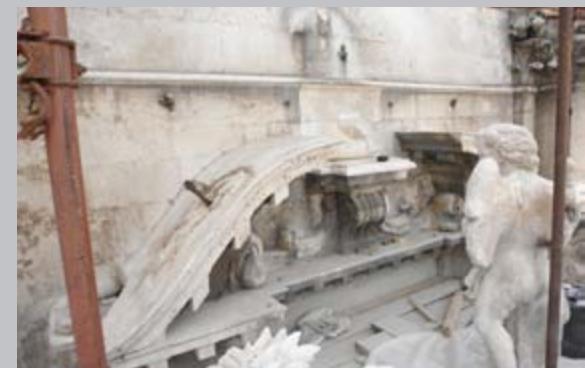
Detalji obnovljenog
