ZAVOD ZA OBNOVU DUBROVNIKA
INSTITUTE FOR THE RESTORATION OF DUBROVNIK

Katalog radova u
spomeničkoj cjelini Dubrovnika
od 1979. do 2009.

The Catalogue of Works in the
Historic Centre of Dubrovnik
from 1979 till 2009

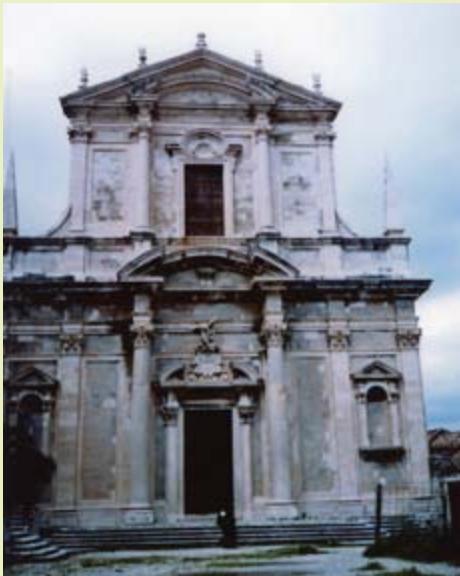
Stanje prije obnove

Bogato ukrašeno kamoно pročelje crkve ima teška oštećenja – dijelom od atmosferilja, a dijelom i od pogodaka projektila u Domovinskom ratu.

The richly decorated facade shows severe damages partly from weathering and partly from the war bombardment of Dubrovnik.

In the period from 1997 till 2005 the Institute for Restoration of Dubrovnik was engaged on the restoration of the main facade and a lot of works were performed; dismantling of stone decorative torches from the facade's gable and placing the new ones, reconstruction and putting up a large stone cross according to the archival data. The cross got the lightning-conductor installation, the facade was completely washed and cleaned, the old iron cramps were replaced by new inox elements. Pointing of vertical and horizontal joints of the cornice as well as restoration of many damaged stone ornaments of the windows and niches were also performed.

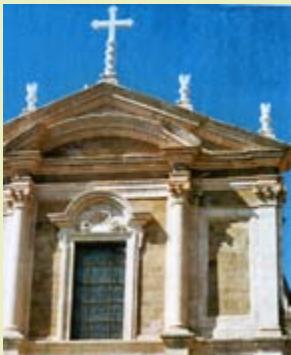
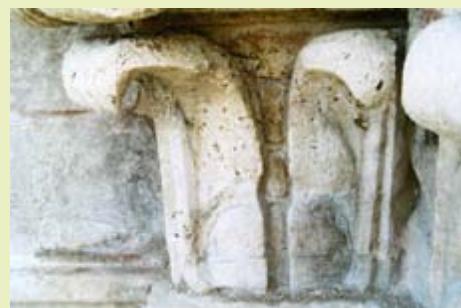
Završetak obnove

During the roofs' renovation in 1995-1996 the roof of the church was completely renovated from the war damages.

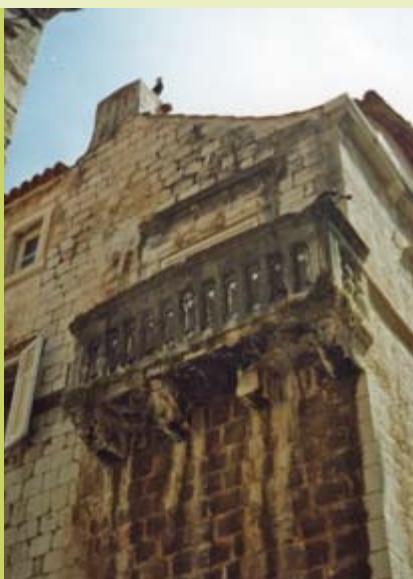
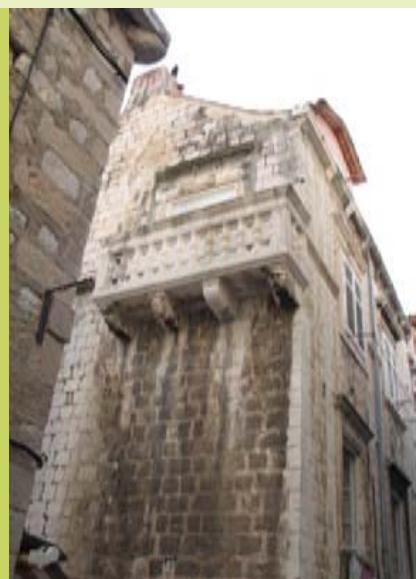
55

Balkon u Boškovićevoj ulici 3
