DUBROVNIK

konzervatorski
izvještaji i
aproksimativni
troškovnici

- IZVJEŠTAJ O UVIĐAJU IZGORJELIH ZGRADA
- IZVJEŠTAJ O REZULTATIMA PRELIMINARNIH KONZERVATORSKO-RESTAURATORSKIH ISTRAŽIVANJA NA ZGRADI U ULICI OD SIGURATE BR. 1.
- IZVJEŠTAJ O UVIĐAJU CRKVICE SIGURATE I SINAGOGE
- APROKSIMATIVNI TROŠKOVNICI ZA KONZERVATORSKO-RESTAURATORSKE RADOVE

IZVJEŠTAJ SA SLUŽBENOG PUTOVANJA U DUBROVNIK

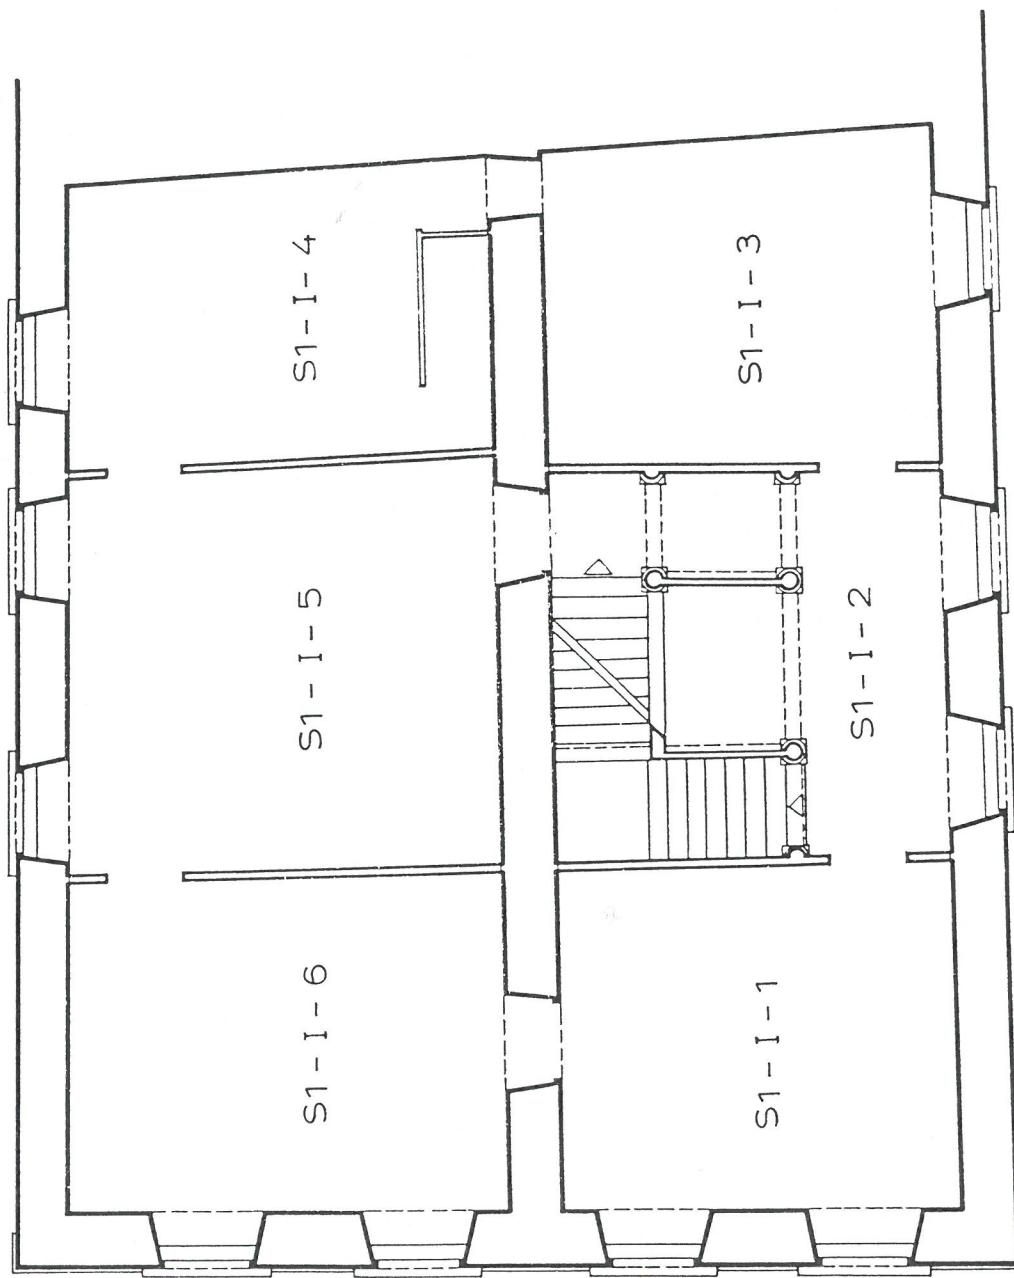
I kat

Poslije požara su u svim prostorijama 1. kata ostali sačuvani svi slojevi žbuke i naliča na zidovima, a u jednoj je prostoriji (s radnom oznakom br. 4) ostao i strop. Stolarija vrati ju djelomice je nagorjela. Nakon ograničenog istraživanja ustanovljeno je u odnosu na slikanu dekoraciju slijedeće:

Na 2. sloju žbuke kao 1. sloj naliča nalazimo oslikani sokl u prostorijama 1, 4, 5 i 6 i iznad njega zaglađene jednobojne (sivkasto bijele) zidove u prostorijama 1, 4 i 6. U sobi 3 nema slikane dekoracije; zidovi su sivkasto bijeli.

Sokl je u prostorijama 4, 5 i 6 istaknut dok je u sobi 1 u nivou zida. U sobi 1 nađena su 2 sloja slikane dekoracije u soklu. Drugi je sloj otkriven u nekoliko sondi, a prvi je bilo moguće otvoriti samo na jednom mjestu, a u više sondi nađeni su samo tragovi. Dekoracija se u drugom sloju sastoji od raznobojnih polja, linija i šablonom slikanog vegetabilnog ornamenta.

U prostorijama 4, 5 i 6 sokl se sastoji iz slikane profilacije i uokvirenih polja u kojima su naslikane alegorijske scene.

U stubištu (prostorija br. 2) su zidovi reljefno podijeljeni u dekorativna polja i obojeni u 2 boje, pri čemu je osnovna boja bijela, a udubljena su polja obojena žuto.

Prostorija pod brojem 5 najbogatije je dekorirana pa je sve do devastacije zgrade bila prezentna plastička dekoracija i slikani medaljoni na zidovima i stropu. Stropa sada nema. Sondiranjem je osim ranije opisanog sokla ustanovljena koloristička

Vrata i prozorske niše cijele etaže uokvirene su mramoriziranom profilacijom iz žbuke (stucco lustro). U istoj su tehnicici izvedeni stupovi i polustupovi sa bazama i kapitelima u stubišnom prostoru.

U prostoriji br. 4. sva je dekorativna plastika jednobožna - svijetlo siva kao i zidovi iznad sokla.

Sve navedene dekorativne elemente moguće je restaurirati ili ponoviti, ovisno o stupnju oštećenosti i kvaliteti likovne obrade. U tom smislu za radikalnu obnovu predviđeno je slijedeće:

Na svim ostalim površinama potrebno je nakon otvaranja i čišćenja izvesti učvršćivanje žbuke, sanaciju mehaničkih oštećenja, fiksiranje slikanog sloja, retuš i rekonstrukciju. Na profiliranim okvirima prozorskih niša i vratiju te stupova i polustupova u stubišnom prostoru 1. kata nakon radova u žbuci izvesti će se retuš mramorizacije. Na slikanim medaljonima u sobi br. 5. izvesti će se kompletni konzervatorsko-restauratorski postupak.
